各地区総合支所・まちづくり課

街路樹の健全度調査結果と対応状況について

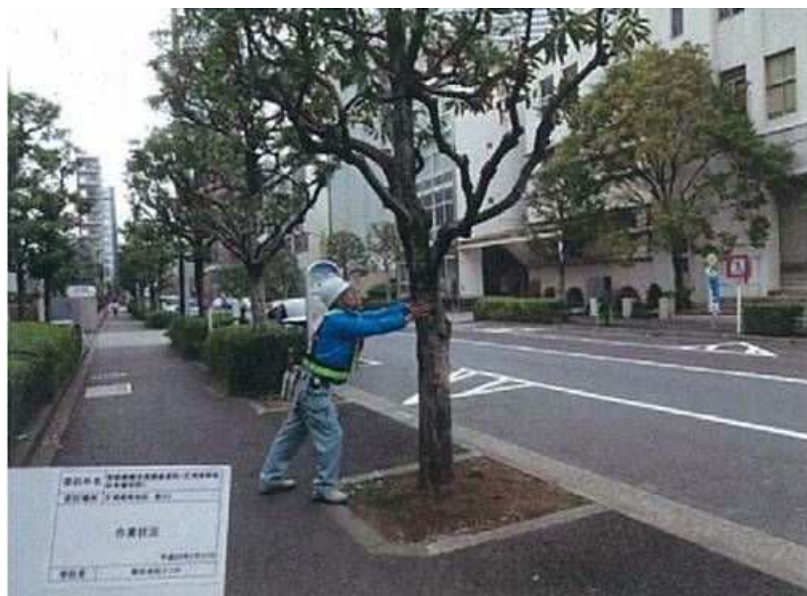
初期診断表					
No.1588			事務所名 麻布地区総合支所		
路線名	麻-赤17	診断者	樋笠・須藤・永石・松田	診断日	2019年08月01日
樹木番号	赤17-0002	樹種名	サクラ	幹周	150cm
診断項目	異常の有無		異常の位置・内容・程度		
樹皮枯死欠損・腐朽	<input type="checkbox"/> なし	<input checked="" type="checkbox"/> あり	根元と幹に樹皮欠損(小)、大枝に樹皮欠損(中・小)		
開口空洞	<input checked="" type="checkbox"/> なし	<input type="checkbox"/> あり			
キノコ	<input type="checkbox"/> なし	<input checked="" type="checkbox"/> あり	根元にキノコ(種類不明)		
木槌打診(異常音)	<input type="checkbox"/> なし	<input checked="" type="checkbox"/> あり	幹に打音異常(大)		
傾斜	<input checked="" type="checkbox"/> なし	<input type="checkbox"/> あり			
揺れ	<input checked="" type="checkbox"/> なし	<input type="checkbox"/> あり			
落枝の危険性	<input checked="" type="checkbox"/> なし	<input type="checkbox"/> あり			
病虫害	<input type="checkbox"/> なし	<input checked="" type="checkbox"/> あり	コスカシバ		
鋼棒貫入異常	<input checked="" type="checkbox"/> なし	<input type="checkbox"/> あり			
建築限界超え	<input checked="" type="checkbox"/> なし	<input type="checkbox"/> あり

その他	<input checked="" type="checkbox"/> なし	<input type="checkbox"/> あり			
特記事項					
根元にキノコ(種類不明)あり。 幹に打音異常(大)あり、H=1~2m。要専門診断					
初期診断の判定		<input type="checkbox"/> 異常なし	<input checked="" type="checkbox"/> 異常あり		
専門診断の必要性		緊急対応の必要性		剪定処置等の必要性	
<input type="checkbox"/> なし	<input checked="" type="checkbox"/> あり	<input checked="" type="checkbox"/> なし	<input type="checkbox"/> あり	<input type="checkbox"/> なし	<input checked="" type="checkbox"/> あり
根元にキノコ			穿孔虫害防除

全 景		根元:キノコ			
以下は管理者(区担当者)の記入欄					
専門診断の必要性		緊急対応の必要性		剪定処置等の必要性	
<input type="checkbox"/> なし	<input type="checkbox"/> あり	<input type="checkbox"/> なし	<input type="checkbox"/> あり	<input type="checkbox"/> なし	<input type="checkbox"/> あり
