各地区総合支所・まちづくり課

令和元年度道路構造物の総点検及び道路下空洞調査の結果 と対応状況について

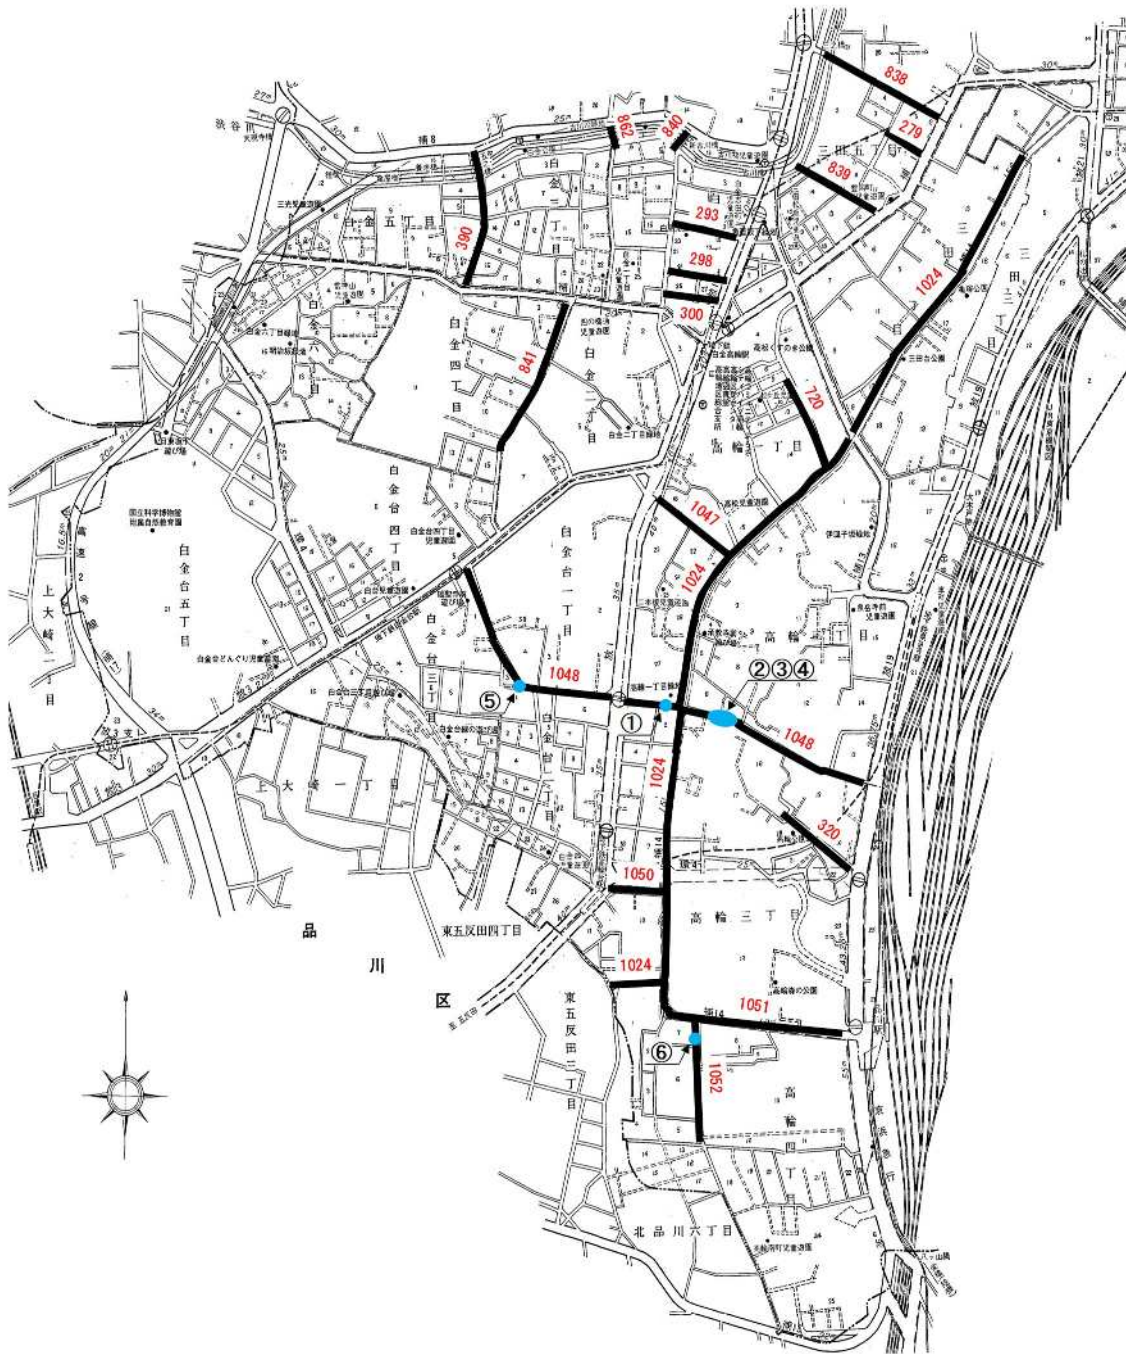
高輪地区総合支所の舗装（路面性状）点検結果

箇所	路線番号	距離標(自)	距離標(至)	区間長(m)	ひび割れ率(%)	わだち掘れ量(mm)	延長(m)	対応
①	1,048	100	120	20	31	15	100	補修済
②	1,048	220	240	20	47	4		R 6 補修予定
③	1,048	240	260	20	70	5		R 3 補修予定
④	1,048	260	280	20	55	9		R 3 補修予定
⑤	1,048	280	300	20	45	5	20	R 3 補修予定
⑥	1,052	20	40	20	30	10	20	R 3 補修予定
						計	120

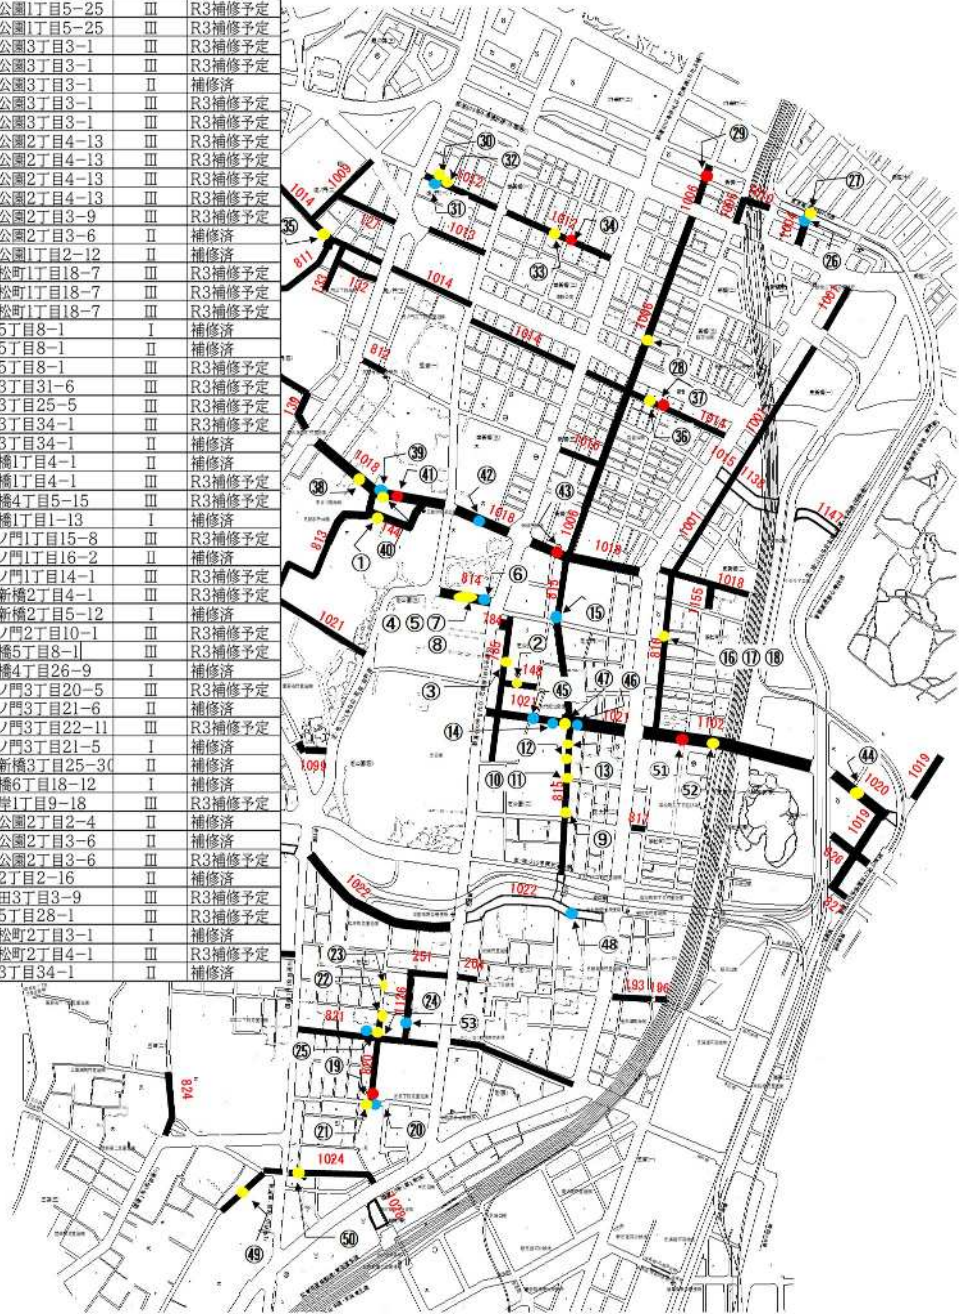
舗装（空洞）調査詳細結果及び対応状況 芝地区

箇所	地先名	陥没リスク	対応
①	港区虎ノ門3丁目22-10	Ⅲ	R3補修予定
②	港区芝公園1丁目5-25	Ⅲ	R3補修予定
③	港区芝公園1丁目5-25	Ⅲ	R3補修予定
④	港区芝公園3丁目3-1	Ⅲ	R3補修予定
⑤	港区芝公園3丁目3-1	Ⅲ	R3補修予定
⑥	港区芝公園3丁目3-1	Ⅱ	補修済
⑦	港区芝公園3丁目3-1	Ⅲ	R3補修予定
⑧	港区芝公園3丁目3-1	Ⅲ	R3補修予定
⑨	港区芝公園2丁目4-13	Ⅲ	R3補修予定
⑩	港区芝公園2丁目4-13	Ⅲ	R3補修予定
⑪	港区芝公園2丁目4-13	Ⅲ	R3補修予定
⑫	港区芝公園2丁目4-13	Ⅲ	R3補修予定
⑬	港区芝公園2丁目3-9	Ⅲ	R3補修予定
⑭	港区芝公園2丁目3-6	Ⅱ	補修済
⑮	港区芝公園1丁目2-12	Ⅱ	補修済
⑯	港区浜松町1丁目18-7	Ⅲ	R3補修予定
⑰	港区浜松町1丁目18-7	Ⅲ	R3補修予定
⑱	港区浜松町1丁目18-7	Ⅲ	R3補修予定
⑲	港区芝5丁目8-1	I	補修済
⑳	港区芝5丁目8-1	Ⅱ	補修済
㉑	港区芝5丁目8-1	Ⅲ	R3補修予定
㉒	港区芝3丁目31-6	Ⅲ	R3補修予定
㉓	港区芝3丁目25-5	Ⅲ	R3補修予定
㉔	港区芝3丁目34-1	Ⅲ	R3補修予定
㉕	港区芝3丁目34-1	Ⅱ	補修済
㉖	港区新橋1丁目4-1	Ⅱ	補修済
㉗	港区新橋1丁目4-1	Ⅲ	R3補修予定
㉘	港区新橋4丁目5-15	Ⅲ	R3補修予定
㉙	港区新橋1丁目1-13	I	補修済
㉚	港区虎ノ門1丁目15-8	Ⅲ	R3補修予定
㉛	港区虎ノ門1丁目16-2	Ⅱ	補修済
㉜	港区虎ノ門1丁目14-1	Ⅲ	R3補修予定
㉝	港区西新橋2丁目4-1	Ⅲ	R3補修予定
㉞	港区西新橋2丁目5-12	I	補修済
㉟	港区虎ノ門2丁目10-1	Ⅲ	R3補修予定
㊱	港区新橋5丁目8-11	Ⅲ	R3補修予定
㊲	港区新橋4丁目26-9	I	補修済
㊳	港区虎ノ門3丁目20-5	Ⅲ	R3補修予定
㊴	港区虎ノ門3丁目21-6	Ⅱ	補修済
㊵	港区虎ノ門3丁目22-11	Ⅲ	R3補修予定
㊶	港区虎ノ門3丁目21-5	I	補修済
㊷	港区西新橋3丁目25-30	Ⅱ	補修済

㊸	港区新橋6丁目18-12	I	補修済
㊹	港区海岸1丁目9-18	Ⅲ	R3補修予定
㊺	港区芝公園2丁目2-4	Ⅱ	補修済
㊻	港区芝公園2丁目3-6	Ⅱ	補修済
㊼	港区芝公園2丁目3-6	Ⅲ	R3補修予定
㊽	港区芝2丁目2-16	Ⅱ	補修済
㊾	港区三田3丁目3-9	Ⅲ	R3補修予定
㊿	港区芝5丁目28-1	Ⅲ	R3補修予定
1	港区浜松町2丁目3-1	I	補修済
2	港区浜松町2丁目4-1	Ⅲ	R3補修予定
3	港区芝3丁目34-1	Ⅱ	補修済

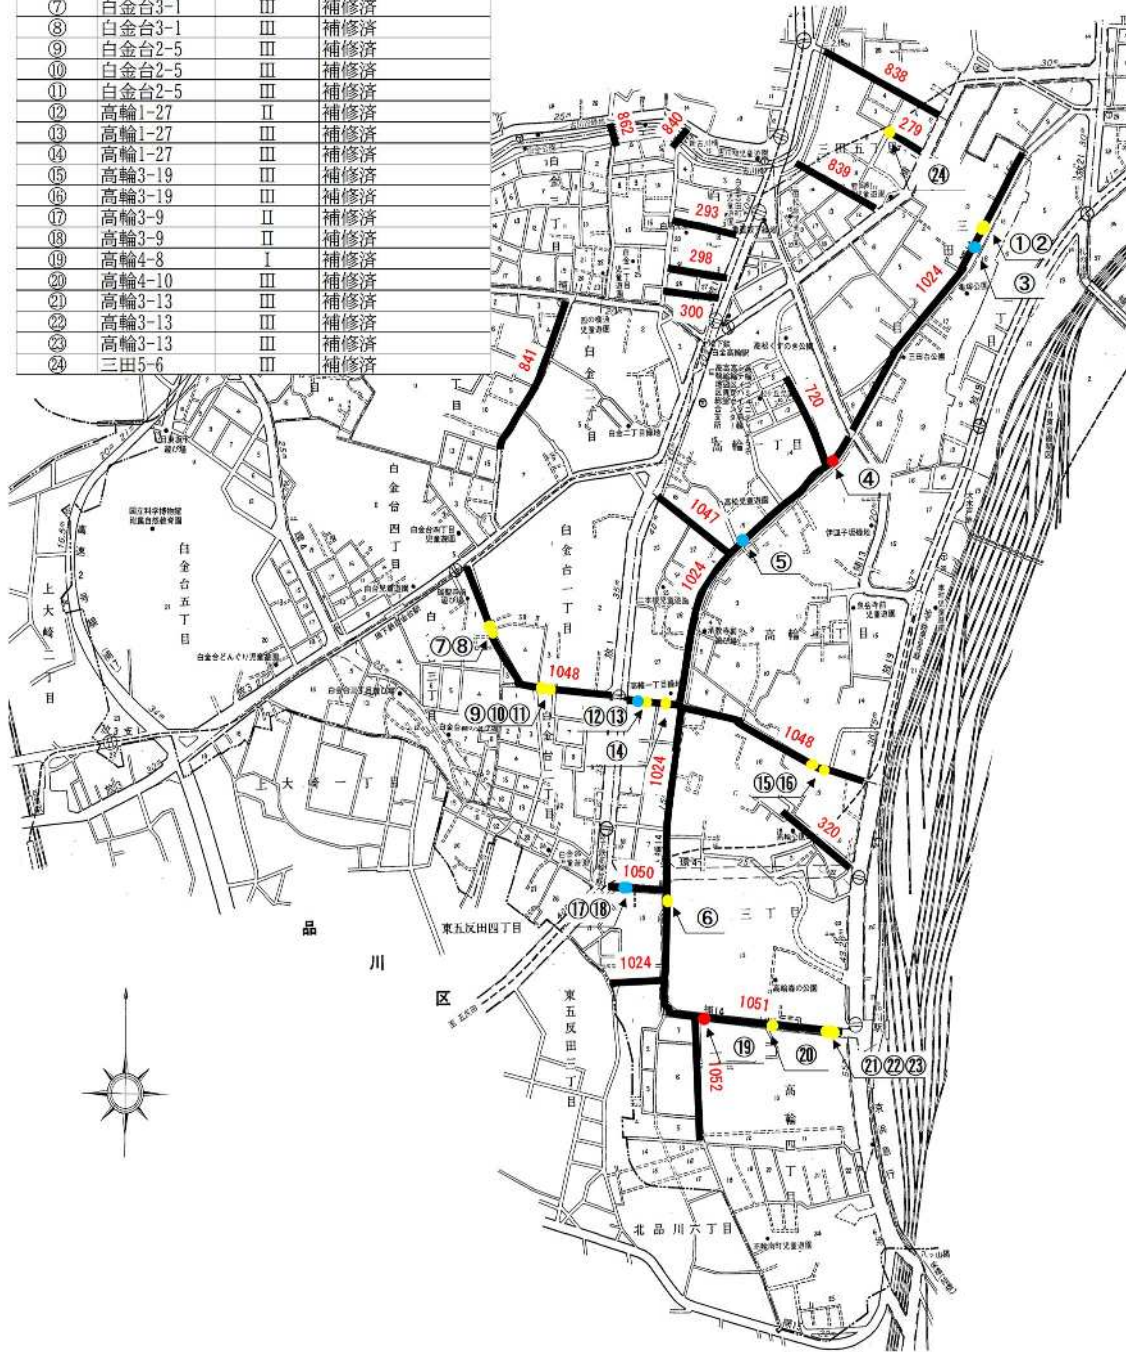
高輪地区

箇所	地先名	陥没リスク	対応
①	三田4-15	Ⅲ	補修済
②	三田4-15	Ⅲ	補修済
③	三田4-16	Ⅱ	補修済
④	高輪2-1	Ⅰ	補修済
⑤	高輪2-2	Ⅱ	補修済
⑥	高輪3-10	Ⅲ	補修済
⑦	白金台3-1	Ⅲ	補修済
⑧	白金台3-1	Ⅲ	補修済
⑨	白金台2-5	Ⅲ	補修済
⑩	白金台2-5	Ⅲ	補修済
⑪	白金台2-5	Ⅲ	補修済
⑫	高輪1-27	Ⅱ	補修済
⑬	高輪1-27	Ⅲ	補修済
⑭	高輪1-27	Ⅲ	補修済
⑮	高輪3-19	Ⅲ	補修済
⑯	高輪3-19	Ⅲ	補修済
⑰	高輪3-9	Ⅱ	補修済
⑱	高輪3-9	Ⅱ	補修済
⑲	高輪4-8	Ⅰ	補修済
⑳	高輪4-10	Ⅲ	補修済
㉑	高輪3-13	Ⅲ	補修済
㉒	高輪3-13	Ⅲ	補修済
㉓	高輪3-13	Ⅲ	補修済
㉔	三田5-6	Ⅲ	補修済

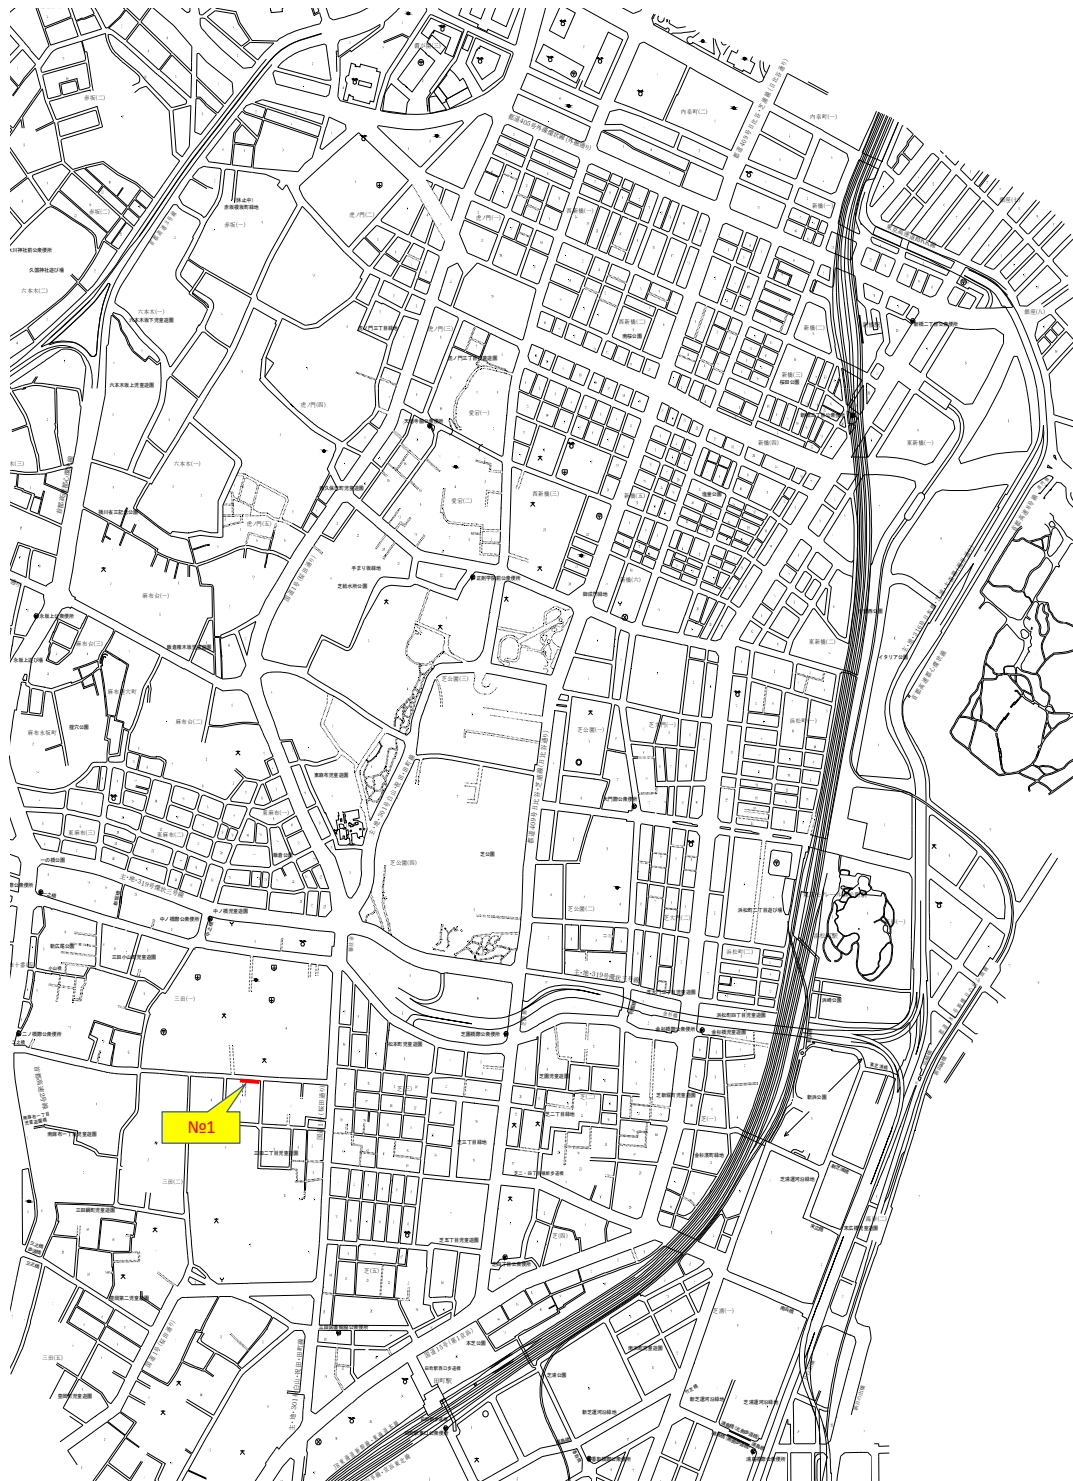
土木構造物（擁壁）点検箇所図 芝地区総合支所

整理番号	所在地	構造	延長 m	高さ m	判定区分	対応状況
1	三田二丁目6番先	RC	45.0	3.1~5.8	I	—

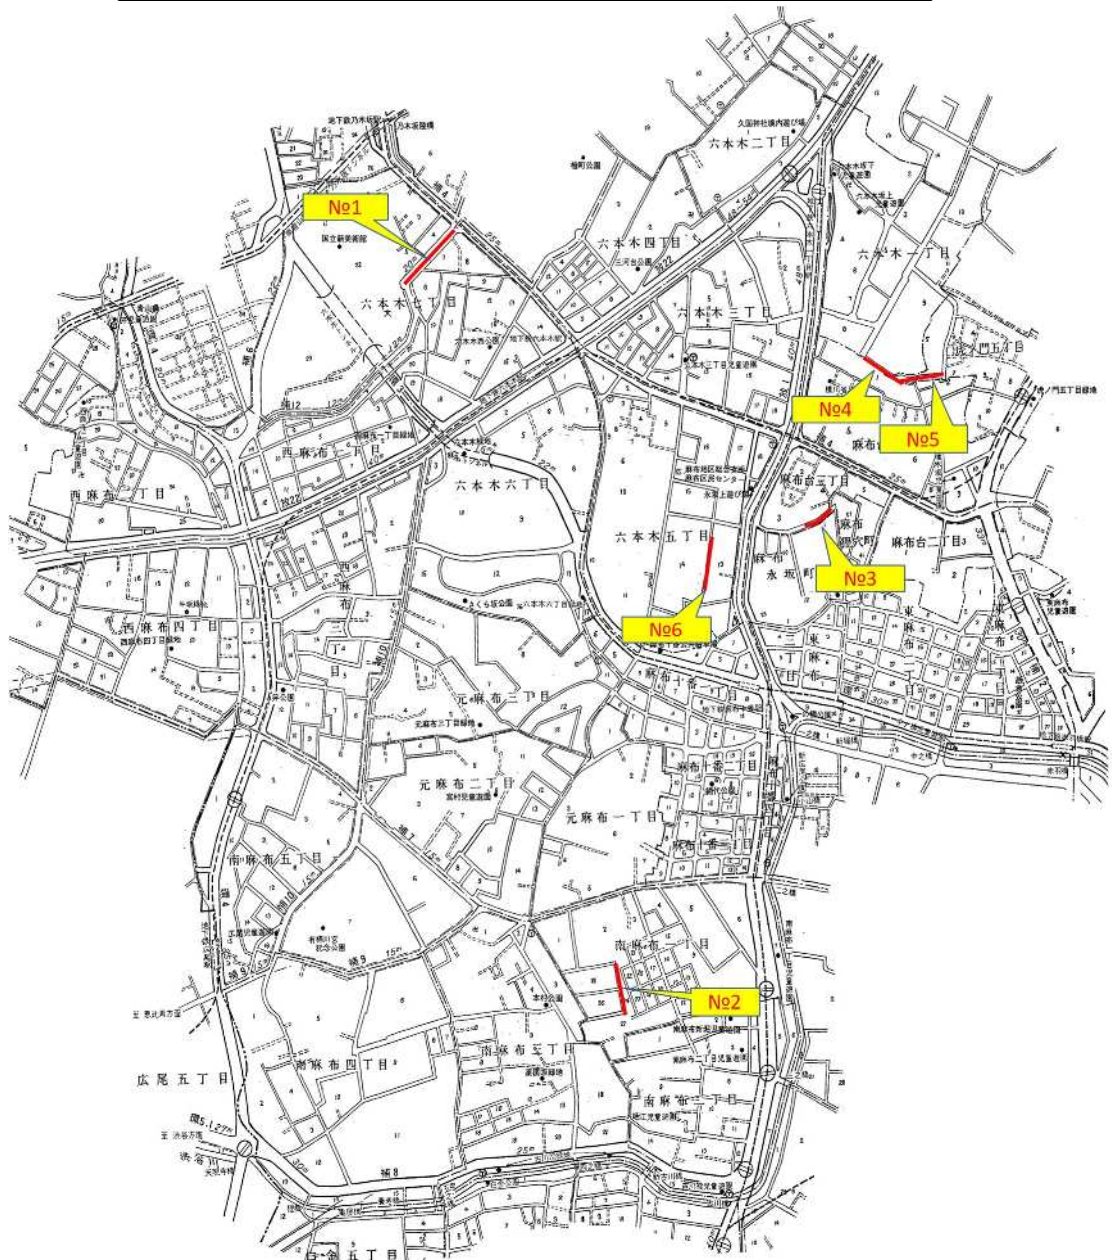
土木構造物（擁壁）点検箇所図 麻布地区総合支所

整理番号	所在地	構造	延長 m	高さ m	判定区分	対応状況
1	六本木七丁目7番先	RC	112	2.5	I	—
2	南麻布一丁目24番先	RC	115	8.7	Ⅲ	擁壁表面の応急処置
3	麻布台三丁目3番先	石積	15	3.3	Ⅱ	—
4	麻布台一丁目1番先	石積	75	2.7	Ⅲ	経過観察中
5	虎ノ門五丁目7番先	RC	113	6	Ⅱ	—
6	六本木五丁目13番先	RC	20	4.5	I	—

南麻布一丁目の擁壁については、応急処置として今年度擁壁表面の補修工事を行っています。今後設計委託、地元調整等を行い、令和4年度から本格的な改修工事を行う予定です。

麻布台一丁目の擁壁については、市街地再開発事業の区域と隣接しており、区と開発事業者双方で日常観察を行っており、令和4年度に市街地再開発事業において埋戻しを行うため、高低差が解消される予定です。

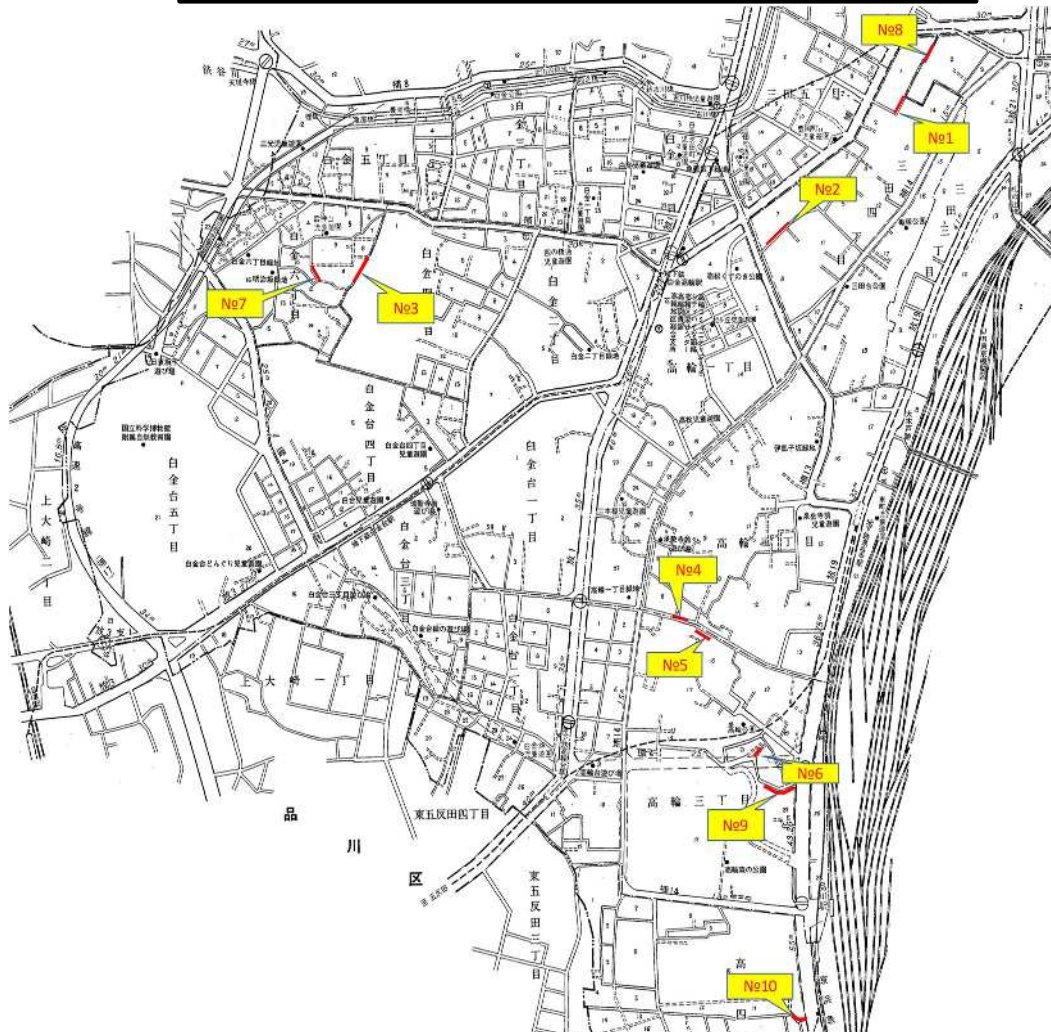
土木構造物（擁壁）点検箇所図 高輪地区総合支所

整理番号	所在地	構造	延長 m	高さ m	判定区分	対応状況
1	三田四丁目1番先	RC・石積	56.2	0~4.7	Ⅲ	擁壁上部の応急処置
2	三田四丁目7番先	RC	61.5	0.65~3.16	Ⅱ	—
3	白金六丁目11番先から12番先まで	RC	65.4	0.68~4.9	Ⅱ	—
4	高輪二丁目6番先から7番先まで	RC	53.4	3.2~4.16	Ⅱ	—
5	高輪三丁目16番先	RC	31.7	2.7~3.65	Ⅲ	詳細点検を実施中
6	高輪三丁目21番先	RC	25.3	0.3~3.9	Ⅱ	—
7	白金六丁目11番先	RC・ブロック積 複合	44.7	0.2~4.2	Ⅱ	—
8	三田四丁目1番先	RC	21.4	0.5~3.0	Ⅱ	—
9	高輪三丁目23番先	RC	37.5	1.0~3.5	Ⅱ	—
10	高輪四丁目11番先	RC	22.1	1.5~4.0	Ⅰ	—

三田四丁目の擁壁については、応急処置として、擁壁上部の補強工事を行いました。令和2年度中に改修工事に関する設計を行い、令和3年度に改修工事を行う予定です。

高輪三丁目の擁壁については、現在詳細点検を実施しています。

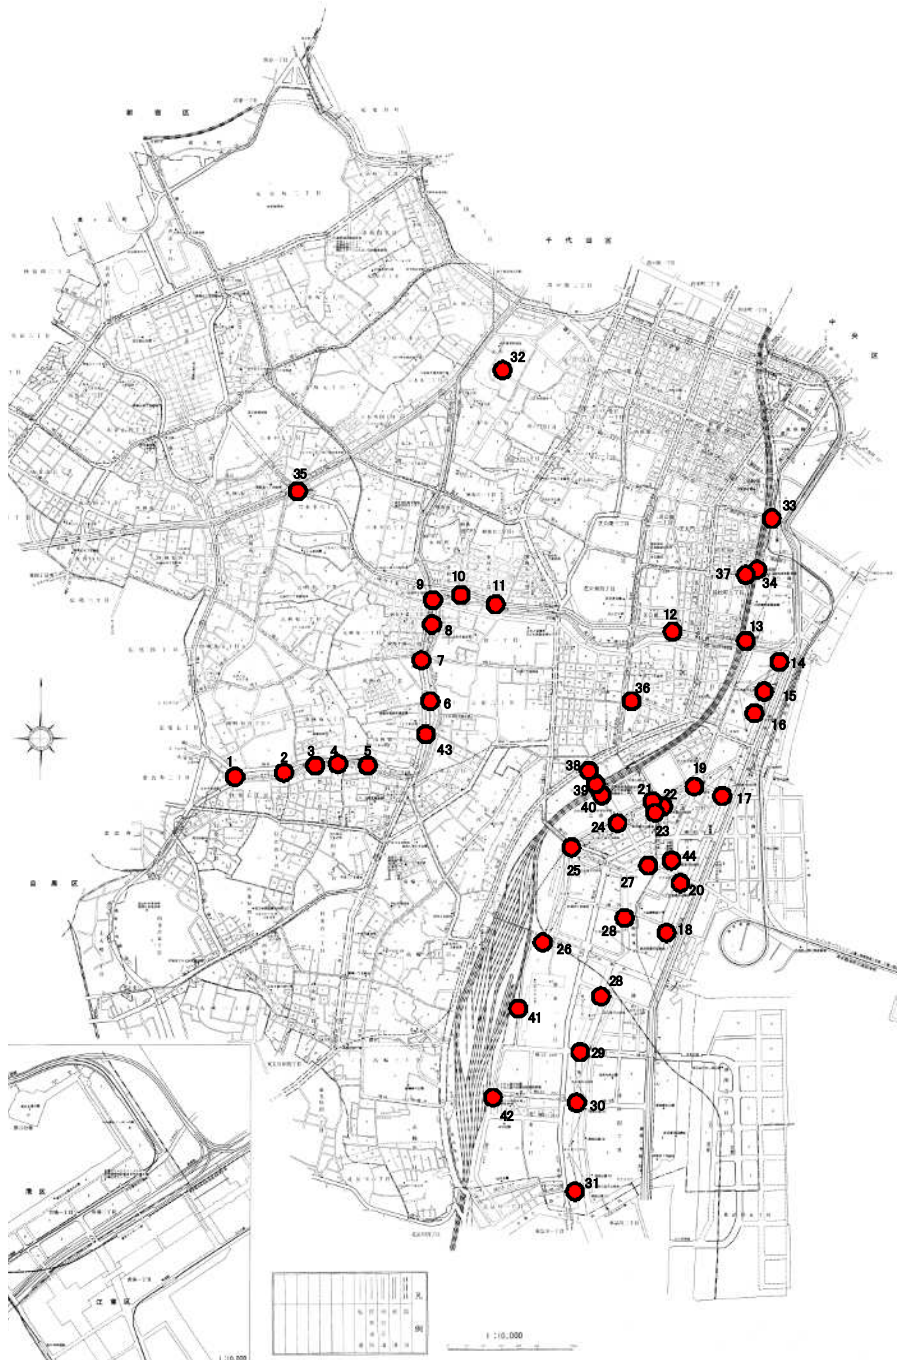
点検対象橋りょう位置図

No.	橋 梁 名	種 別	健全度 (国土交通省) (今回点検)	総合評価 (建設局) (今回点検)	
1	狸橋	道路橋	II	A	
2	五之橋	道路橋	III	B	アンカーボルト破断 遊間異常 (緊急性を要する損傷ではないと判断)
3	白金公園橋	公園、緑地、児童遊園内の橋りょう及びデッキ	II	B	高欄ボルトの脱着 橋台・舗装・伸縮装置に軽微な損傷
4	四之橋	道路橋	II	B	床版に剥離・鉄筋露出 橋台一部でうき 地覆でひび割れ
5	新古川橋	道路橋	II	B	損傷は比較的軽微 照明設備のボルト脱着
6	南麻布一丁目児童遊園橋	公園、緑地、児童遊園内の橋りょう及びデッキ	II	B	支承モルタルの欠損 舗装全体に凹凸
7	二之橋	道路橋	II	A	
8	小山橋	道路橋	II	C	主桁ボルトの脱着 床版の鉄筋露出 橋台のひび割れ 支承部の腐食
9	一之橋	道路橋	II	A	
10	新堀橋	道路橋	III	C	主桁下フランジ腐食⇒断面欠損 小(進行)
11	中之橋	道路橋	II	A	
12	将監橋	道路橋	III	B	支承モルタル欠損
13	新浜橋	道路橋	II	C	各部材に軽微な腐食と剥離 鉄筋露出
14	東芝浦橋	道路橋	I	C	支承モルタルひび割れ 舗装ひび割れ
15	新芝浦橋	道路橋	I	B	軽微な損傷
16	末広橋	道路橋	II	A	支承の腐食 支承ボルトのゆるみ 高欄の鉄筋腐食
17-1	浦島橋(車道橋)	道路橋	II	C	主桁の変形
17-2	浦島橋(北側歩道橋)	道路橋	I	A	
17-3	浦島橋(南側歩道橋)	道路橋	I	A	排水施設の腐食
18	港栄橋	道路橋	II	C	床版の鉄筋露出 橋脚のひび割れ
19	竹芝橋	道路橋	II	D	支承の破断 床版の鉄筋露出 橋台のひびわれ
20	汐彩橋	道路橋	I	A	
21	鹿島橋	道路橋	I	A	
22	香取橋	道路橋	II	A	照明ボルト脱着
23	霞橋	道路橋	II	C	橋台の鉄筋露出
24	新芝橋	道路橋	II	B	支承モルタルのひび割れ 伸縮装置のひび割れ 照明のボルト脱着
25	百代橋	道路橋	I	B	軽微な損傷
26	芝浦橋	道路橋	II	C	橋台のひびわれ 支承の腐食

27-1	渚橋(Bライン南側)	道路橋	I	B	支承の腐食
27-2	渚橋(Aライン北側)	道路橋	II	B	軽微な損傷
28	夕風橋	道路橋	I	A	
29	浜路橋	道路橋	I	C	支承モルタルのひび割れ
30	御橋橋	道路橋	I	C	橋台のひび割れ 親柱のひび割れ 伸縮装置の腐食
31-1	栗水橋(車道橋)	道路橋	II	B	主桁ボルトの脱着
31-2	栗水橋(歩道橋)	道路橋	II	D	支承の腐食 高欄の腐食 床版の腐食
32	赤坂一丁目陸橋	道路橋	II	C	主桁、橋台、橋脚に剥離・鉄筋露出 高欄に欠損変形
33	東新橋一丁目歩道橋	歩道橋、ペDESTリアンデッキ	II	B	床版の遊離石灰、橋脚の剥離・鉄筋露出、舗装・地覆の欠損
34	浜松町北口交通広場上空デッキ	歩道橋、ペDESTリアンデッキ	I	A	
35	環3デッキ	公園、緑地、児童遊園内の橋りょう及びデッキ	II	B	主桁の腐食、橋台・地覆に剥離・鉄筋露出
36	芝二・四丁目歩道橋	歩道橋、ペDESTリアンデッキ	II	D	主桁、横桁の変形、舗装(蹴上げ)の腐食
37	浜松町北口歩道橋	歩道橋、ペDESTリアンデッキ	I	A	地覆の腐食と舗装タイルのひびわれ →舗装タイルの欠損と手摺のずれ(主要部材以外の損傷)
38	田町駅西口歩道橋	歩道橋、ペDESTリアンデッキ	II	B	主桁、縦桁、床版、伸縮装置、照明設備に腐食 地覆にひび割れ 照明設備と高欄にぬじ脱着
39	田町駅東西自由通路	公園、緑地、児童遊園内の橋りょう及びデッキ	I	A	舗装タイルのひびわれ →高欄の破断と舗装タイルのひびわれ(主要部材以外の損傷)
40	田町駅東口ペDESTリアンデッキ	歩道橋、ペDESTリアンデッキ	III	B	橋脚の舗装境界部に腐食→小断面欠損
41	芝浦中央公園橋	公園、緑地、児童遊園内の橋りょう及びデッキ	I	A	地覆ひびわれ→地覆ひびわれほか(主要部材以外の損傷)
42	品川駅港南口ペDESTリアンデッキ	歩道橋、ペDESTリアンデッキ	II	C	主桁、横桁、縦桁、床版、地覆に腐食 舗装・伸縮装置に欠損
43	三之橋	道路橋	II	A	
44	船路橋	公園、緑地、児童遊園内の橋りょう及びデッキ	I	B	軽微な損傷

点検結果、また、部材の劣化予測等を踏まえるとともに、緊急道路障害物除去対象路線や通学路、バス路線など、より安全性、耐久性を確保しなければならない路線にある橋りょうを優先するなど、社会的影響も考慮し、対象橋りょうごとの概ねの修繕時期を令和3年度に定めていきます。
