みなとりサイクル清掃事務所

## 清掃車の交通事故の概要について

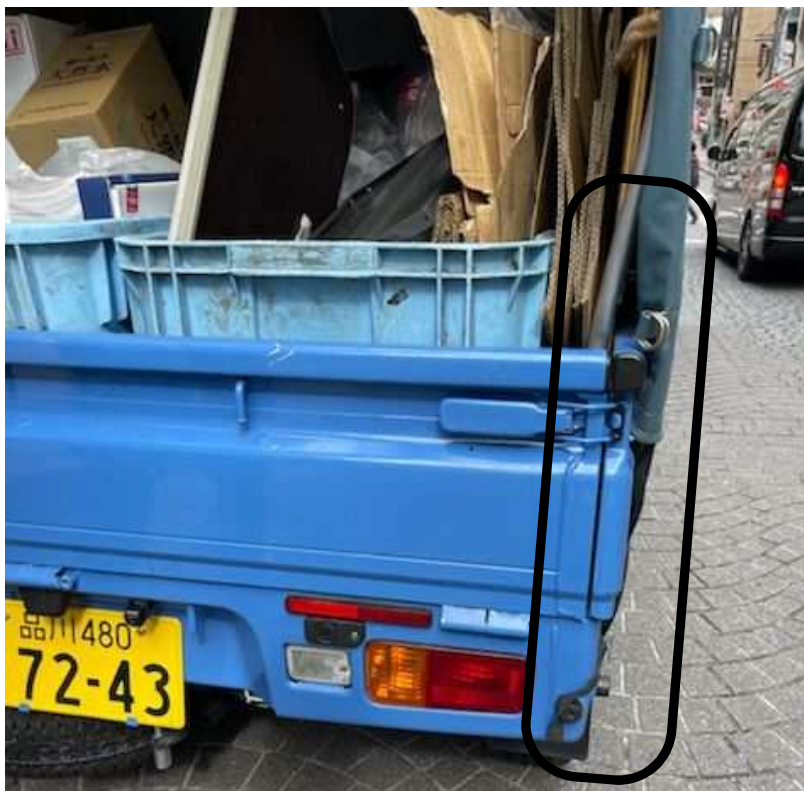
ごみの収集作業のため特別区道第1037号線に停車していた区の清掃車に、当該収集作業を終えた職員2名が乗車し、当該清掃車を発進させるため進路を変更するに当たり、接近して停車していた前方の車両と距離を取ろうと後進したところ、当該清掃車の後方の特別区道第986号線から左折しようと特別区道第1037号線に進入した相手方の車両の左側面に接触した物損事故です。

事故原因は、同乗者が車両の誘導を怠ったこと及び運転していた職員の後方不注意によるものです。

区清掃車：損傷なし（枠内が接触部分）

事故の再発防止を図るため、清掃車に乗車していた職員に対し、周囲の安全確認及び車両の誘導を徹底するよう厳重に注意し、及び指導しました。また、10月26日（火）の始業時に、全職員に対して事故の概要を伝え、再発防止の徹底を指示しました。

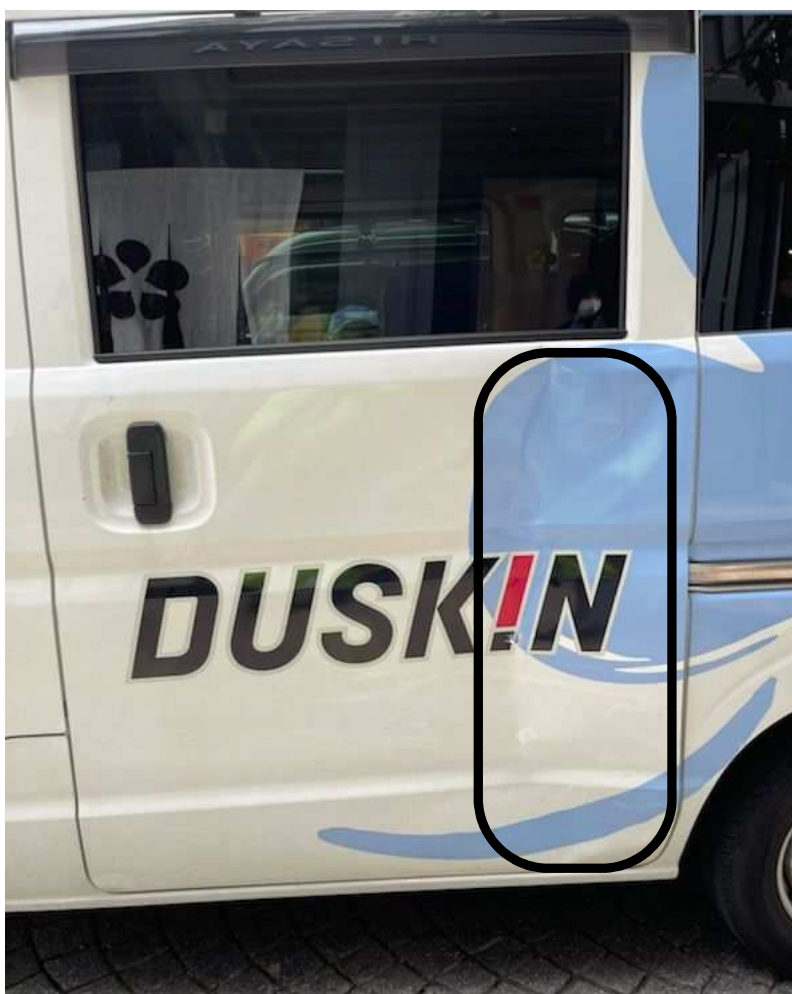
相手方は、運転手に怪我はありませんでしたが、車両の左側面を損傷しました。

相手方車両：車体左側面を損傷（枠内が損傷部分）
