起震車の交通事故について

起震車（地震体験車）

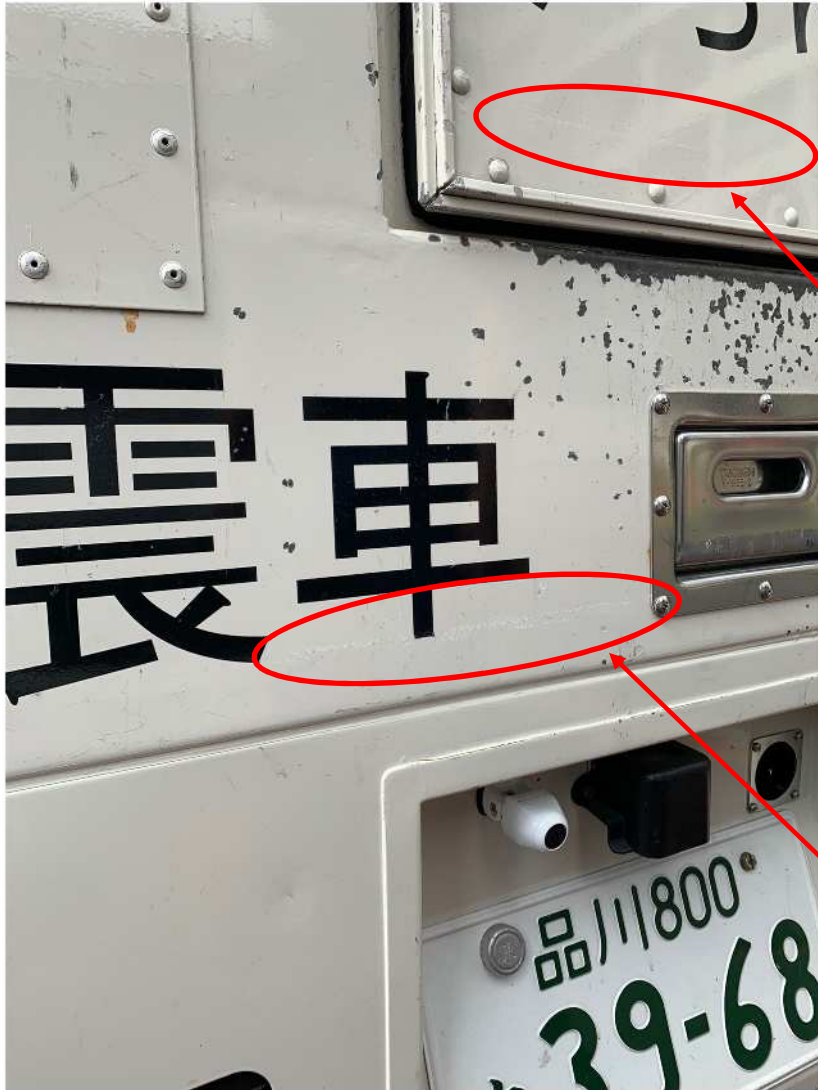
起震車の損傷状況

起震車は、後部パネルに傷がつきました。

横に線上の傷がついている。

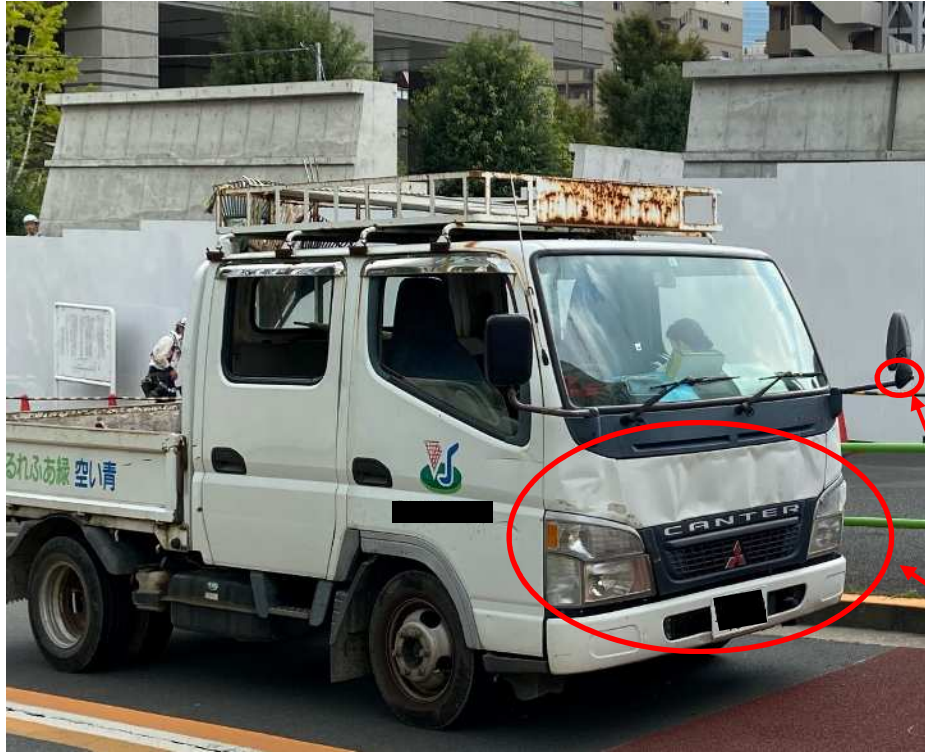
小型トラックの損傷状況

小型トラックは、フロント部分が破損し、左側のミラーとコーナーランプに傷がつきました。

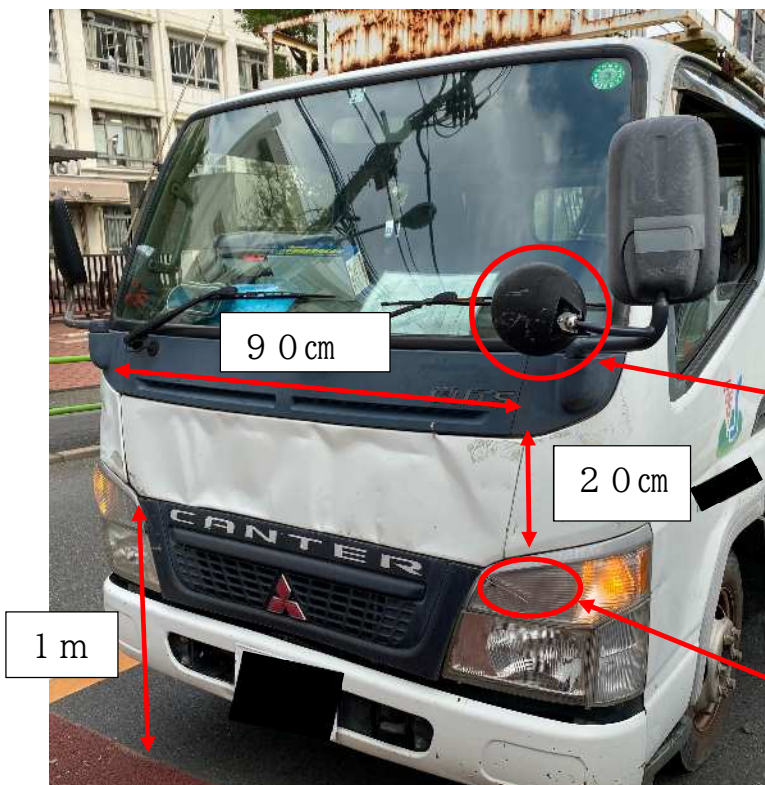
損傷箇所

左ミラーに傷がついている。

コーナーランプに傷がついている。
