みなとりサイクル清掃事務所

清掃車による物損事故の概要について

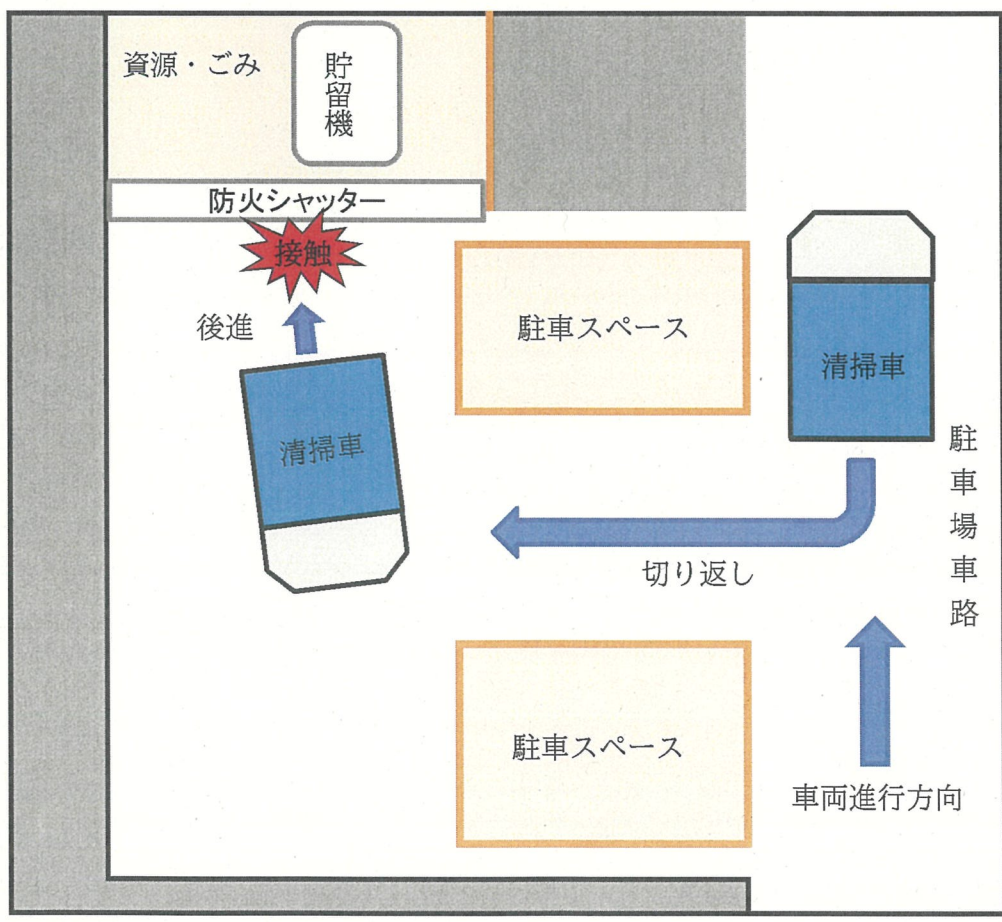
建物内部

地下に設置されている資源・ごみ保管場所に区の清掃車（運転職員及び収集職員2名乗車）が接近するため、駐車場内にて切り返しを行い、バックにて進入しました。その際、資源・ごみ保管場所と駐車場車路の境界に設置されている防火シャッターが本来は完全に天井内に格納されているべきところ、数十センチ降りた状態のままでした。このことに清掃車の運転職員が気づかず、バック進入を続けたところ、清掃車が防火シャッターの座板に接触し、座板が損傷しました。

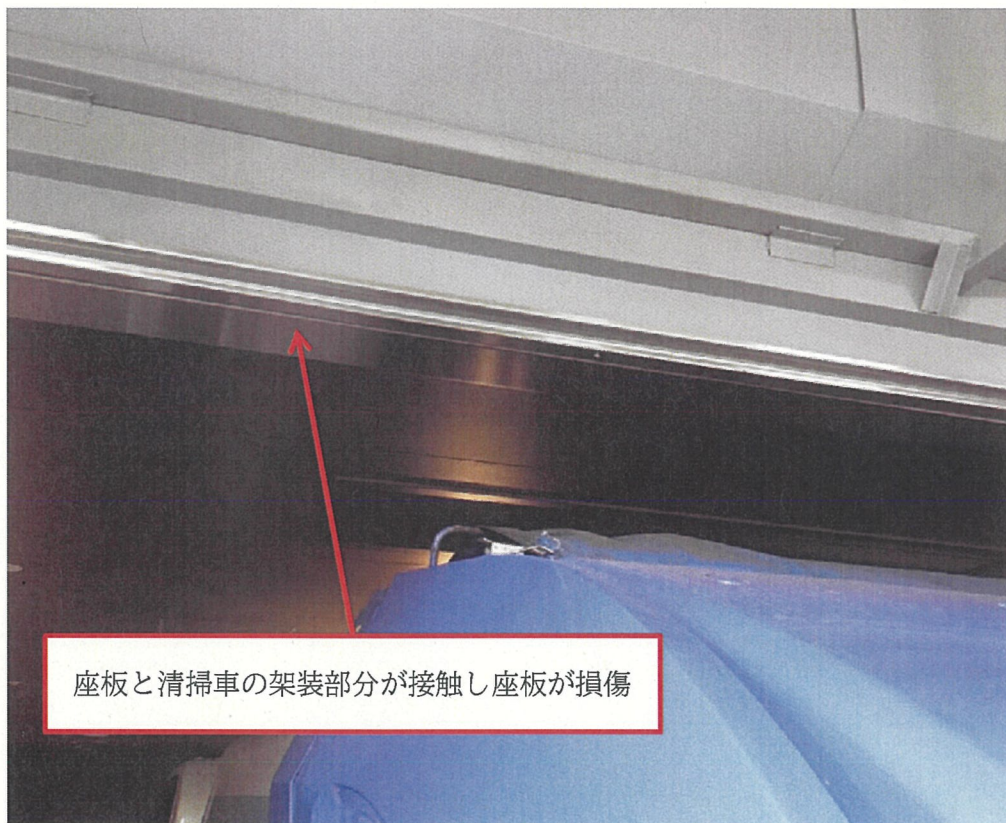
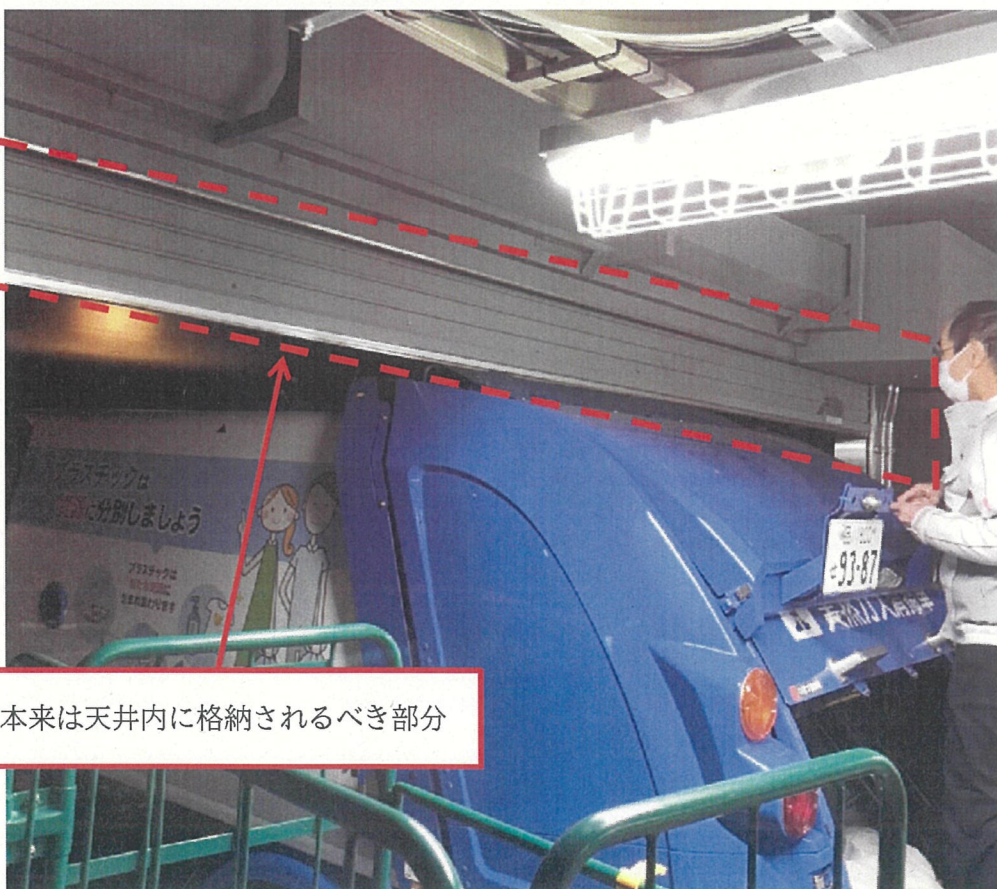
事故状況写真

事故原因は、運転職員の後方不注意及び同乗者が車両誘導を実施していなかったことです。

当該集合住宅の資源・ごみ保管場所と駐車場車路の境界に設置されている防火シャッターの座板（接地する部分）が損傷しました。

事故の再発防止を図るため、当該清掃車を運転していた運転職員に対し後方確認を徹底するよう指導しました。また、当該清掃車に乗車していた収集職員に対しては、バック進入時や建物の出入り時には、周囲の安全確認及び車両の誘導を徹底するよう指導しました。
