みなとりサイクル清掃事務所

収集作業中の自動車事故の概要について

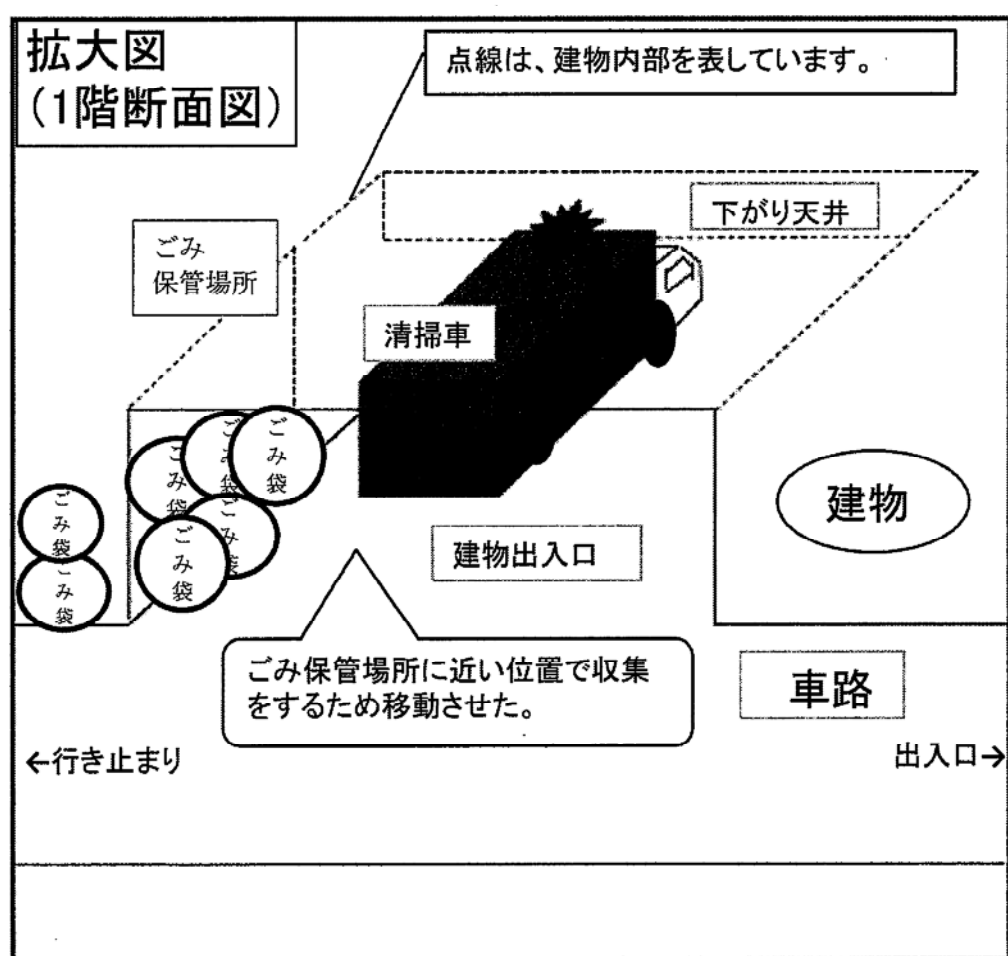
区の清掃車（小型プレス車、運転職員及び収集職員2名乗車）が、1階の屋内車路において、ごみ保管場所に近い位置で収集をするために移動したところ、車路前方の上がり天井に接触した物損事故です。

事故原因は、運転職員が前方を確認しなかったこと、及び収集職員が車両を誘導しなかったことです。

相手方建物は、上がり天井の天井材（石膏ボード）及びカバー（プラスチック）を損傷しました。

相手方建物：下がり天井の損傷状況
丸枠内が損傷部分

事故の再発防止を図るため、事故当日、運転職員及び収集職員に対し、周囲の安全確認及び車両の誘導を徹底するよう厳重に注意・指導しました。

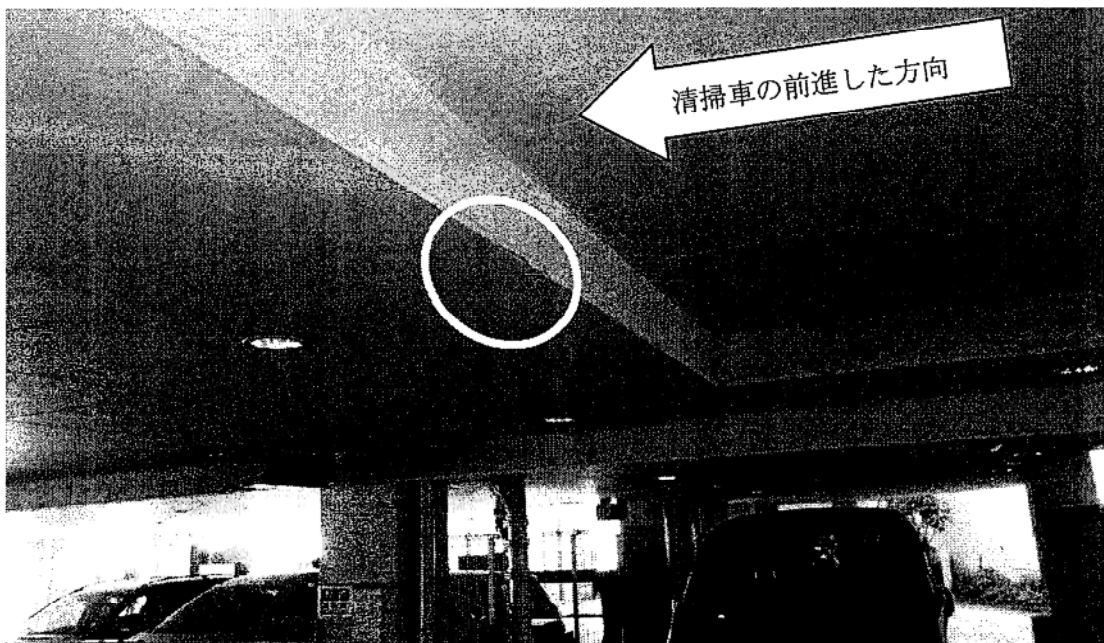
相手方建物：下がり天井の損傷状況
丸枠内が損傷部分
