各地区総合支所・まちづくり課

## 令和 7 年度道路下空洞調査の調査結果と対応状況について

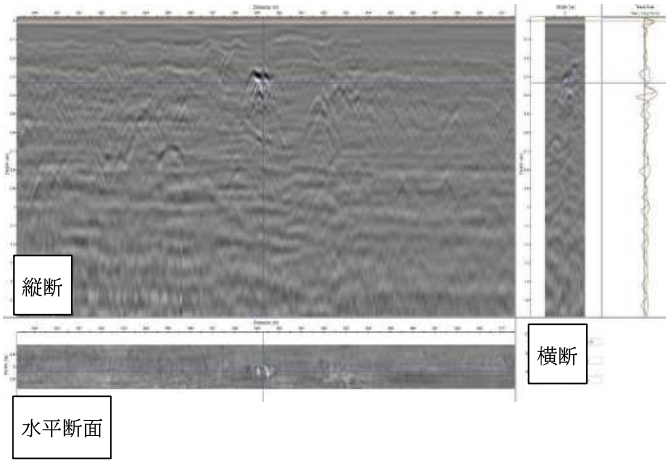
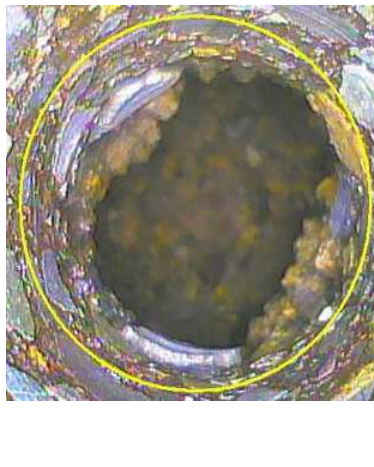
(イ) 調査記録

<p>①レーダー探査による異常信号記録</p>	<p>⑤スコープカメラによる        空洞撮影記録</p>

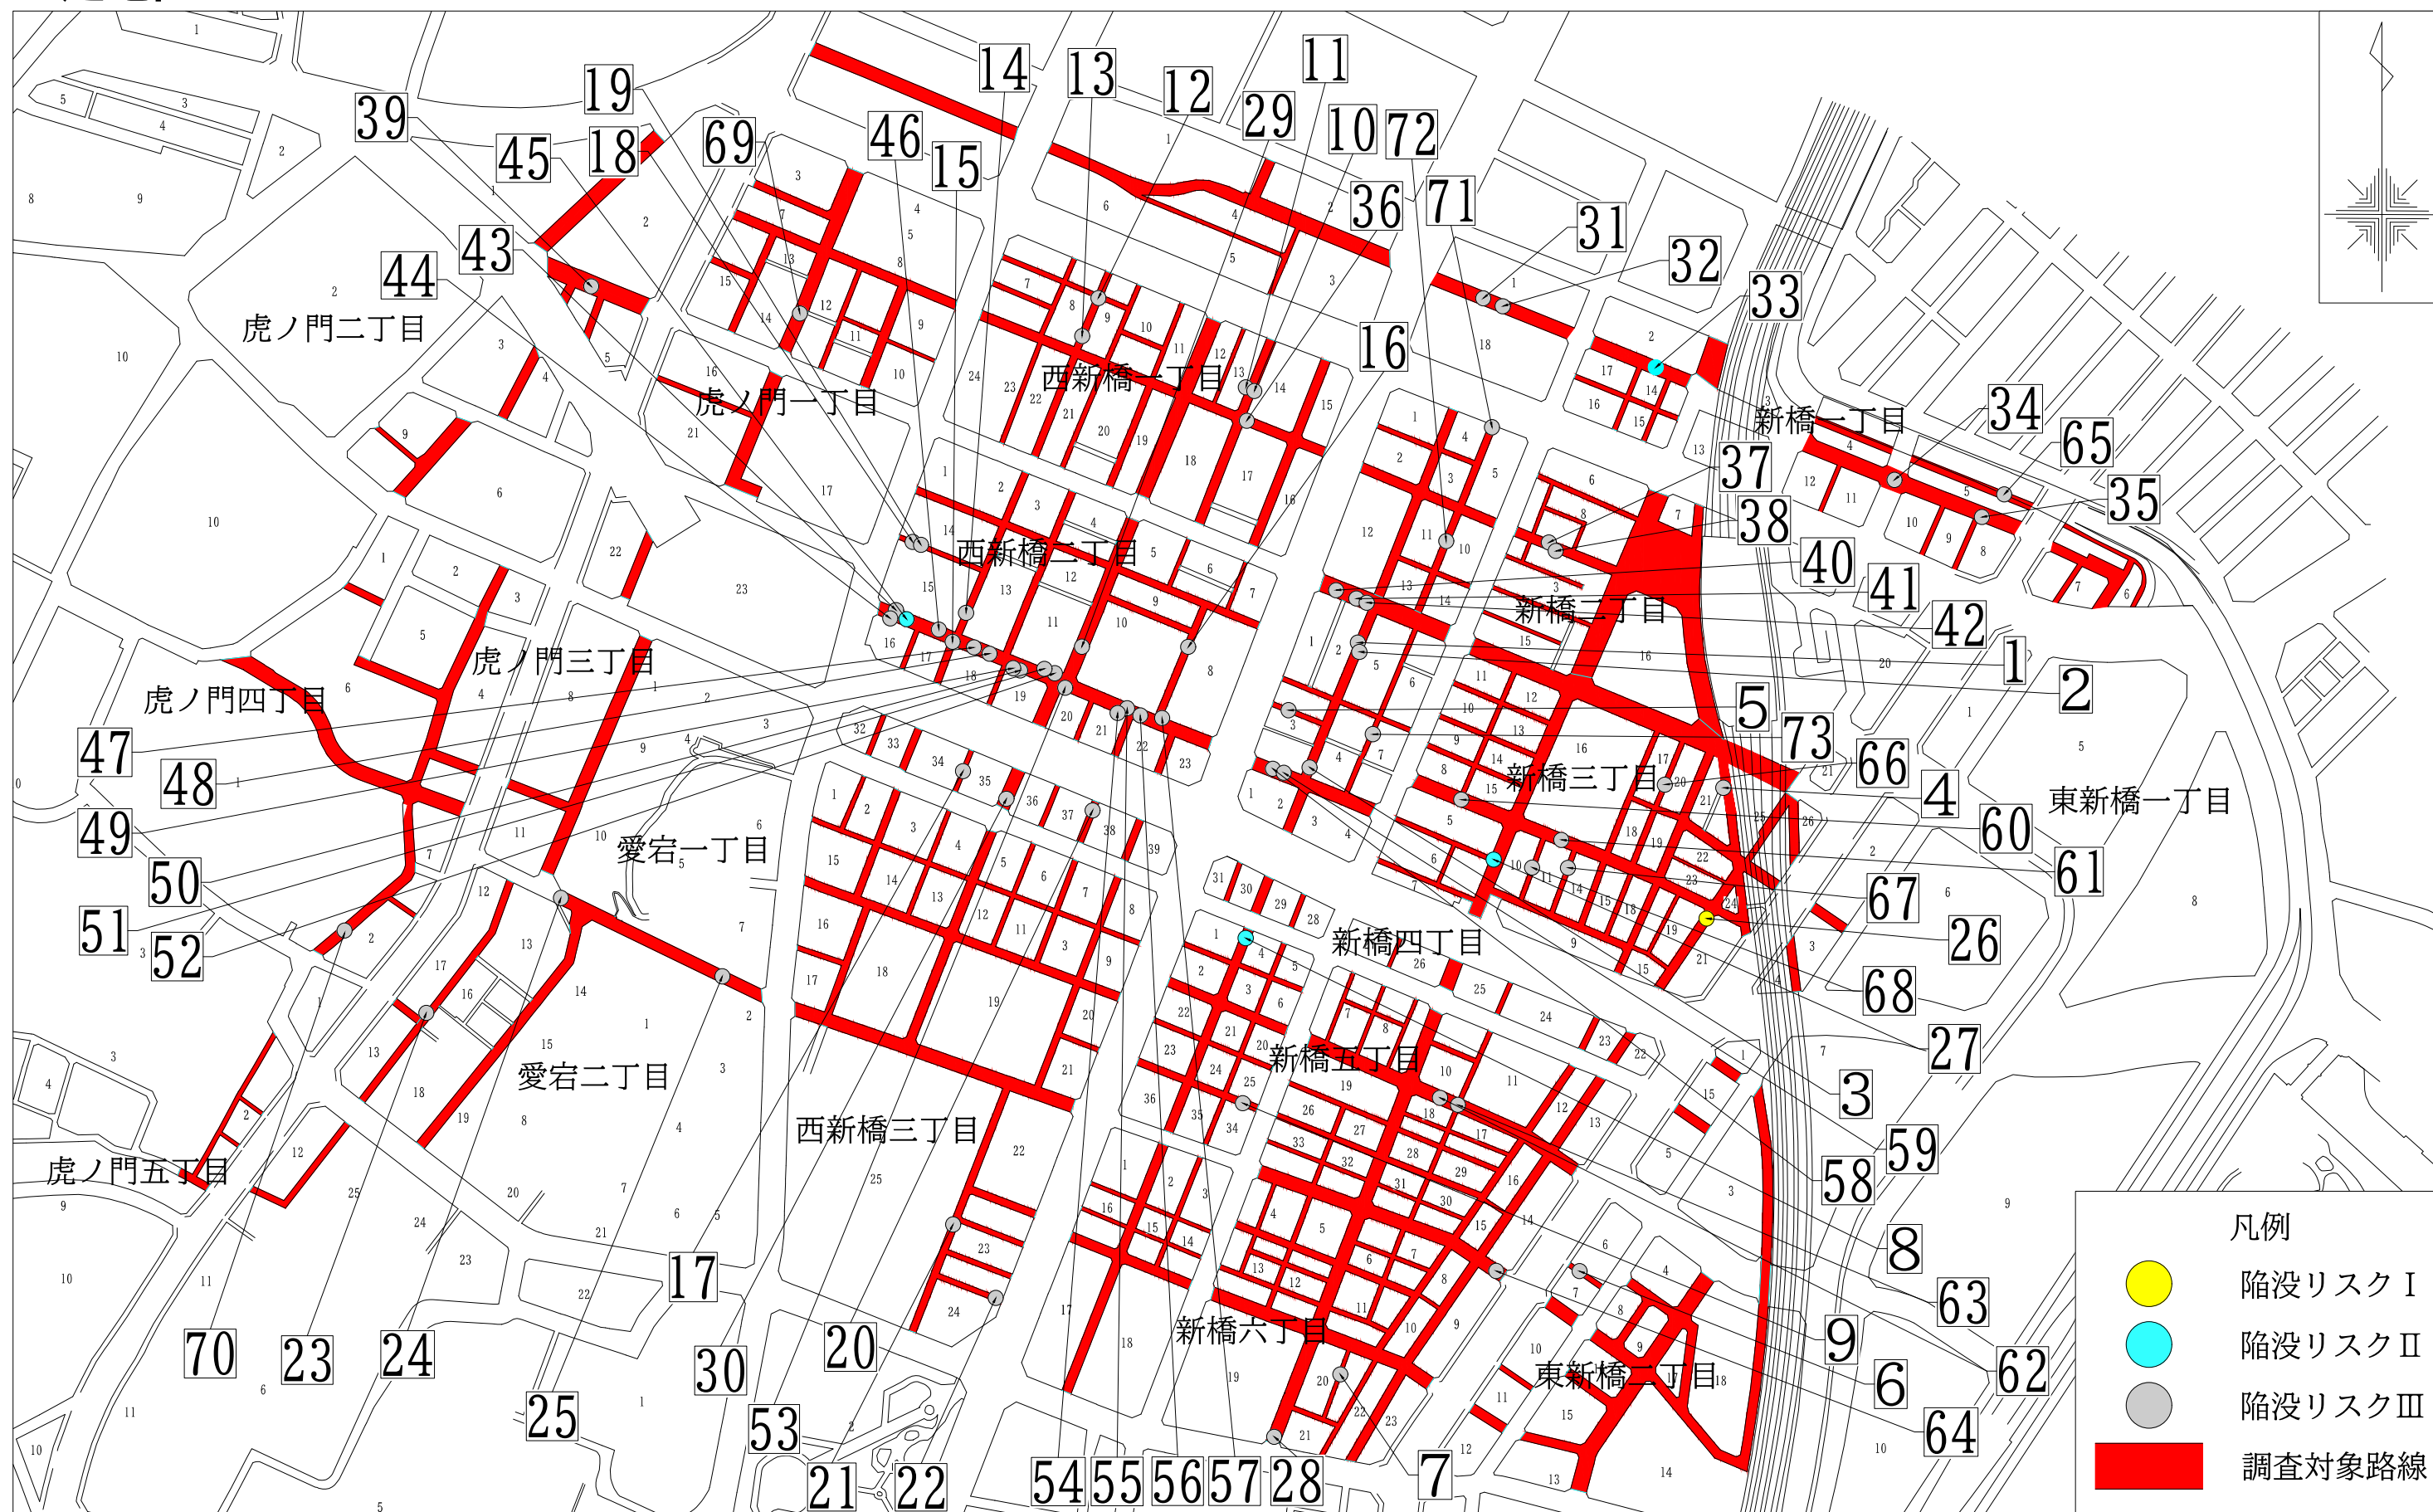
# 調査対象路線及び空洞箇所図 芝地区

調査延長 (km)	要補修箇所
		空洞箇所
芝	35.29	73
麻 布	33.24	65
赤 坂	24.99	41
高 輪	34.20	28
芝浦港南	2.34	4
合 計	130.06	211

箇所数	陥没リスクⅠ	陥没リスクⅡ		陥没リスクⅢ	
		補修済	補修済	補修予定	補修済	補修予定
芝	73	1	2	2	0	68
麻 布	65	4	0	9	0	52
赤 坂	41	1	0	4	0	36
高 輪	28	1	0	0	0	27
芝浦港南	4	0	0	0	3	1
合 計	211	7	2	15	3	184
