浦島橋改修工事について

浦島橋は、車道橋が昭和13年に、歩道橋が昭和42年に芝浦運河上に架けられた橋りょうです。

本工事は、令和2年度に実施した橋りょう健全度調査の結果に基づき、経年劣化等による損傷箇所を補修するとともに、令和4年度に実施したPCB含有塗膜調査により検出された低濃度PCB含有塗膜を除去し、塗替塗装を行うものです。

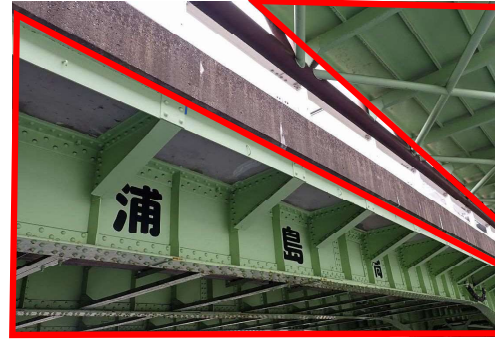
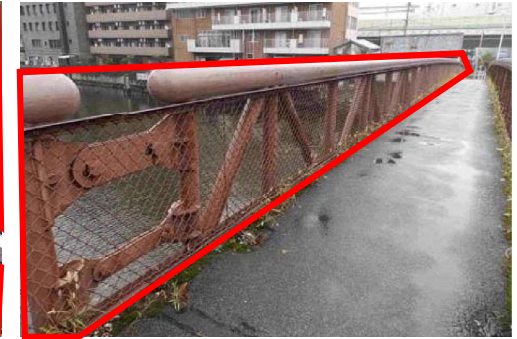
(1) 塗替塗装

車道橋の主桁、歩道橋の主桁及び高欄からPCBが検出されたため、既存の塗膜を剥離した上で新たに塗装を施します。

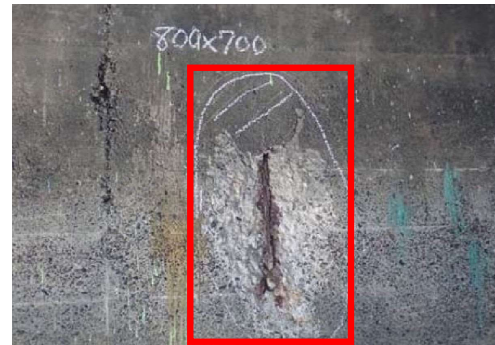
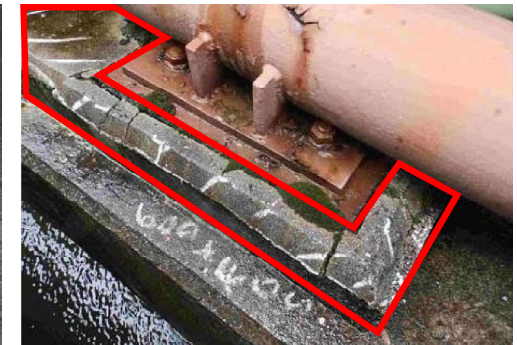
(2) 断面修復及び表面被覆

欠損したコンクリート断面を修復します。また、コンクリート表面を被覆し、コンクリートの劣化や鋼材の腐食を抑制します。

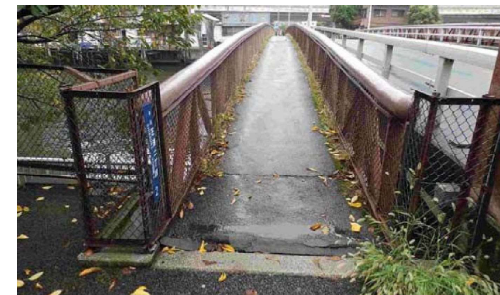
(3) 高欄補修

歩道橋の高欄が国土交通省の定める防護柵の設置基準の標準高さを満たしていないため、新たに鋼材をボルトで固定し、嵩上げします。
