各地区総合支所まちづくり課

街路樹診断と対応状況について

街路樹診断の結果（概要）

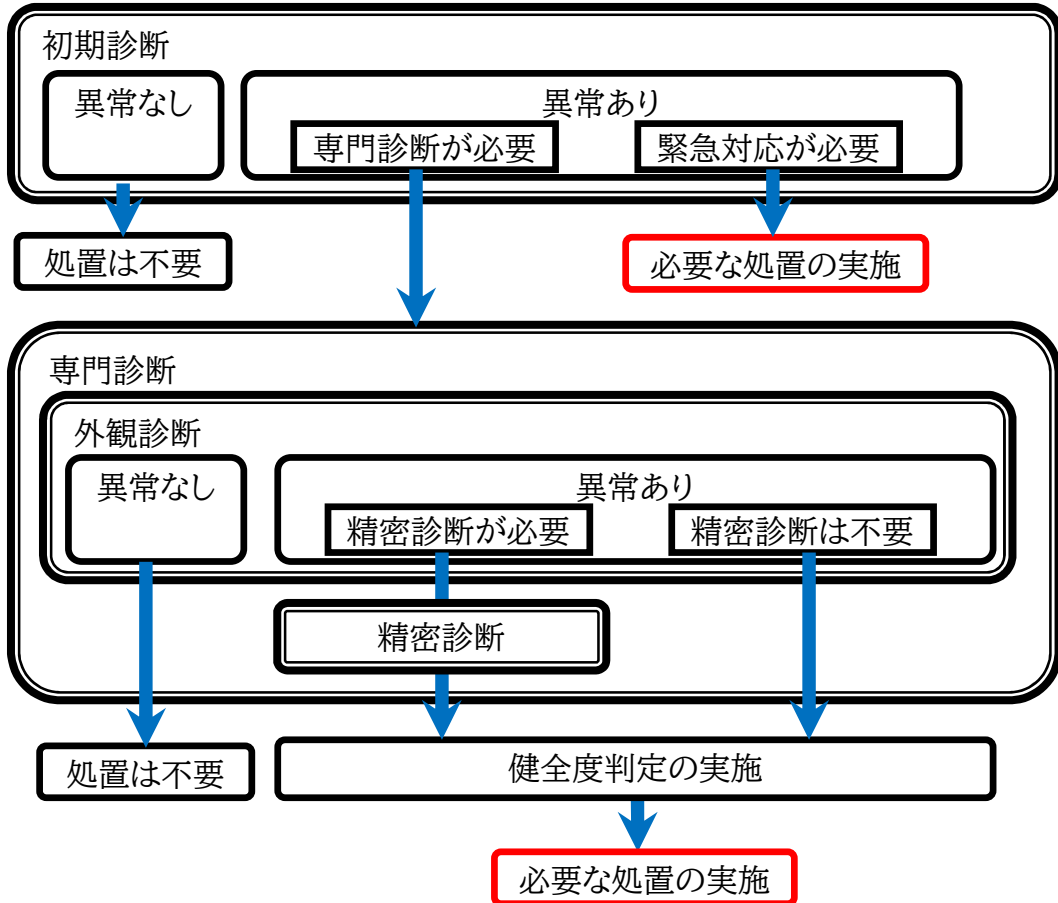
樹木診断のフロー

初期診断では、目視を中心に空洞や樹幹の傾斜、キノコの有無等の観察を行い、緊急対応及び専門診断の必要性の有無を確認しました。

初期診断で専門診断が必要と判定された樹木については、外観診断を行いました。外観診断では、目視により樹勢、樹形、病虫害等を観察したうえで、木槌やバール等の診断用具を使用して樹木の構造等を確認し、樹木に異常がないかを確認しました。

また、外観診断だけでは判断ができない樹木については、精密診断を行いました。精密診断では、樹木診断機器により、樹木の幹や根本、根株等の腐朽状態や腐朽量を測定し、腐朽や空洞の程度を数値化し確認しました。

外観診断と精密診断の結果を総合的に評価し、健全度の判定を行いました。

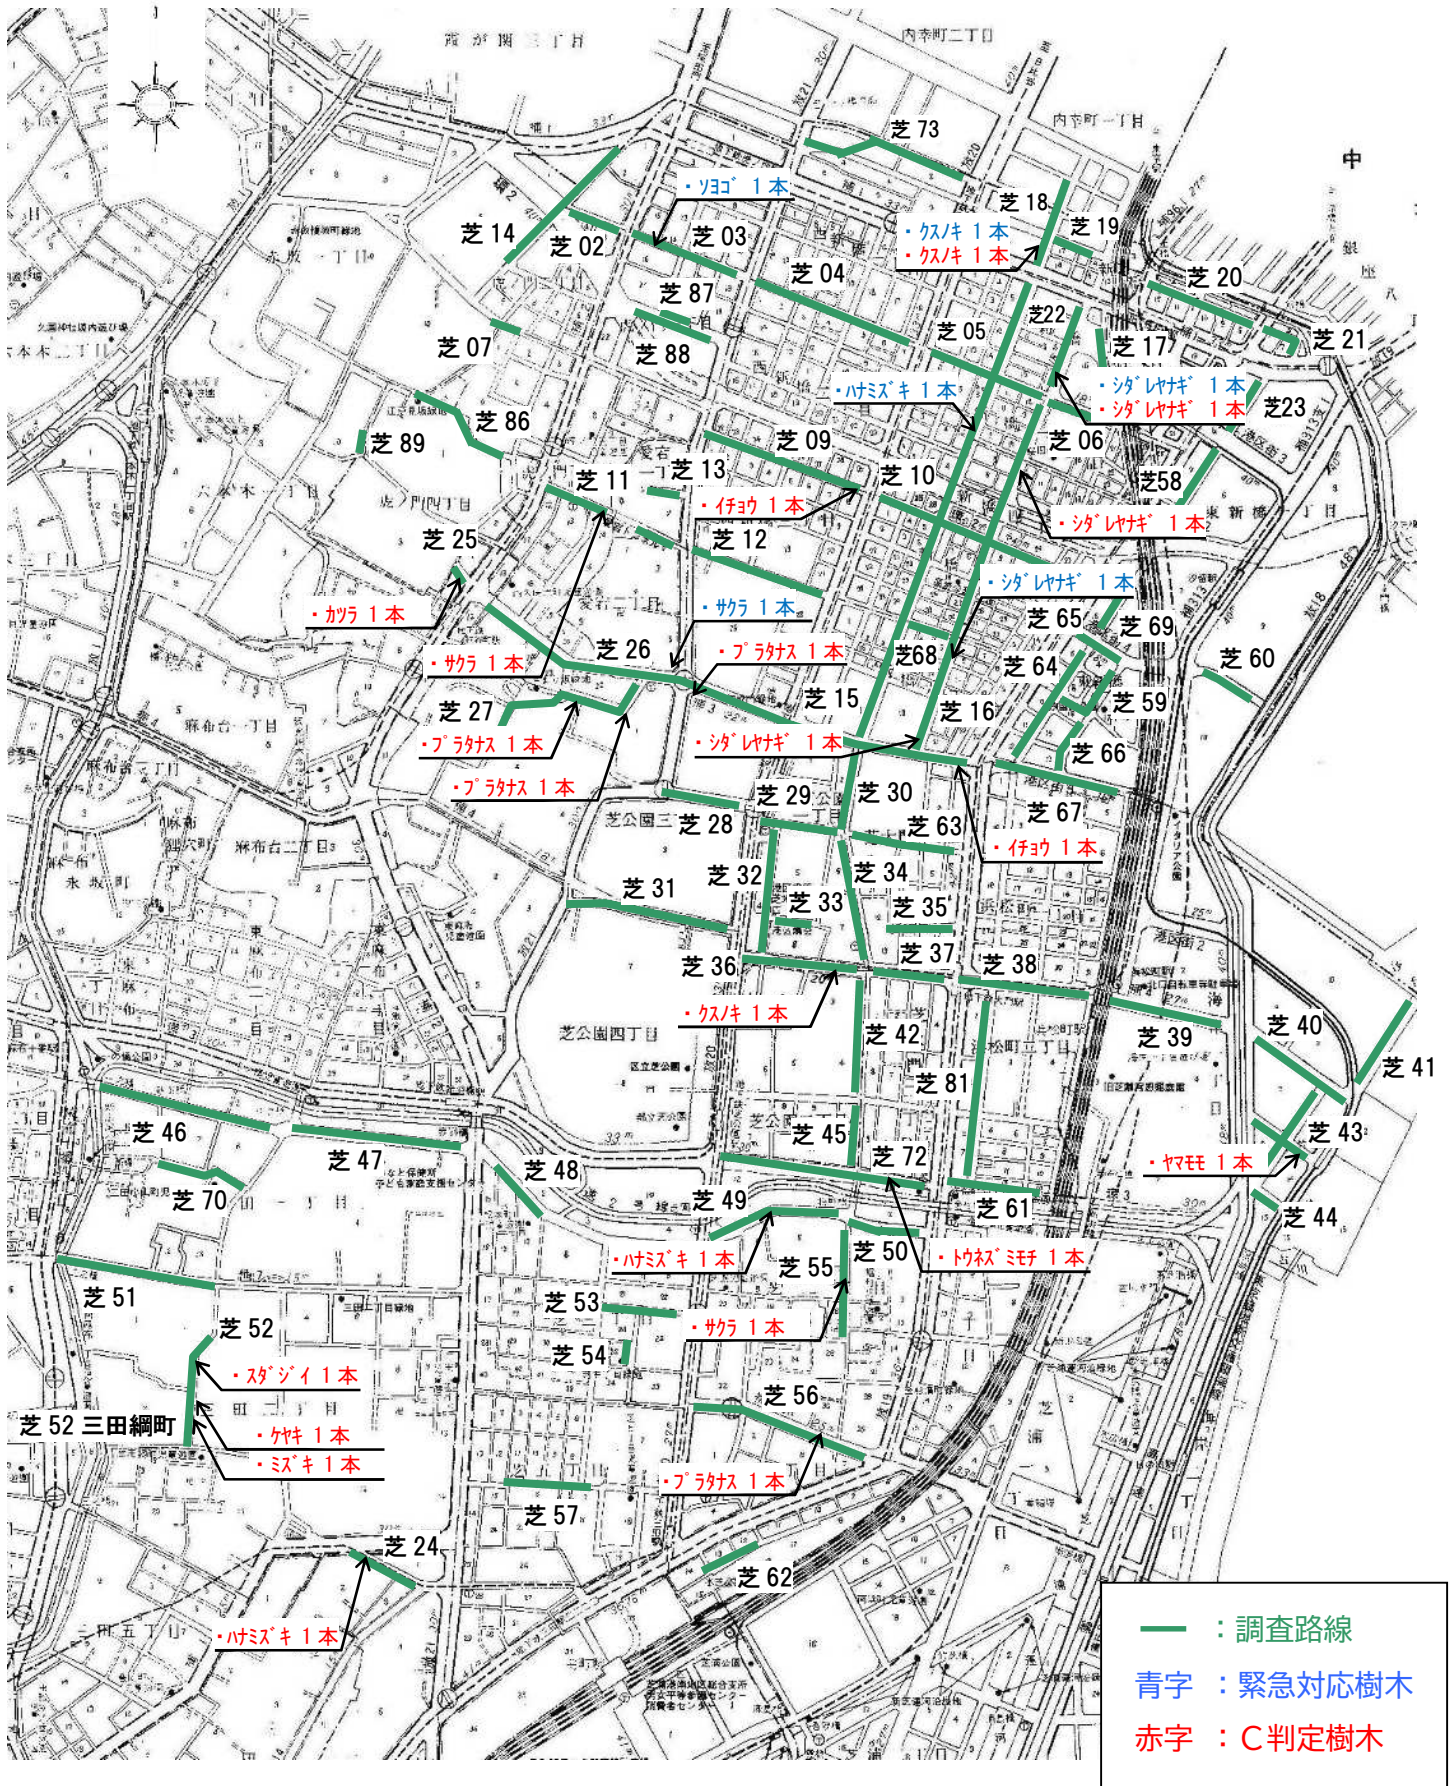
芝地区総合支所の調査路線と緊急対応樹木・C判定樹木

樹木番号	樹種名	所在	判定理由	対応状況
芝 3-5	ソヨゴ	虎ノ門一丁目	枯死	伐採済
芝 15-152	ハナミズキ	新橋三丁目	揺らぎ大 (根元)・枯枝	伐採済
芝 16-60	シダレヤナギ	新橋六丁目	空洞 (根元・幹)	伐採済
芝 18-6	クスノキ	新橋一丁目	空洞 (根株)・枯枝	伐採済
芝 22-12	シダレヤナギ	新橋二丁目	揺らぎ大 (根元)	伐採済
芝 26-108	サクラ	芝公園三丁目	枯枝	剪定済

樹木番号	樹種名	所在	判定理由	対応状況
芝 9-28	イチョウ	西新橋二丁目	空洞 (根株・幹)	伐採済
芝 11-9	サクラ	虎ノ門三丁目	異常あり (幹)	伐採済
芝 16-50	シダレヤナギ	新橋六丁目	著しい損傷 (根元・幹下部)	伐採済
芝 16-87	シダレヤナギ	新橋四丁目	異常あり (根株)・揺らぎ中 (根株)・枯死	伐採済
芝 18-6	クスノキ	新橋一丁目	空洞 (根株)・枯枝	伐採済
芝 22-12	シダレヤナギ	新橋二丁目	異常あり (根株)・揺らぎ大 (根株)	伐採済
芝 24-25	ハナミズキ	三田三丁目	空洞 (根元)・揺らぎ中 (根元)	伐採済
芝 25-4	カツラ	虎ノ門五丁目	腐朽菌 (根元)・異常あり (根元)	伐採済
芝 26-38	プラタナス	芝公園三丁目	異常あり (根元)・揺らぎ大 (幹上部)	伐採済
芝 26-N1	イチョウ	芝大門一丁目	腐朽菌 (根元)・異常あり (根株)	伐採済
芝 27-13	プラタナス	芝公園三丁目	空洞 (幹)	伐採済
芝 27-20	プラタナス	芝公園三丁目	空洞 (幹・根元)	伐採済
芝 36-13	クスノキ	芝公園二丁目	腐朽菌 (根元)・異常あり (根株)	伐採済
芝 43-32	ヤマモモ	海岸一丁目	樹形崩壊・枯死	伐採済
芝 49-28	ハナミズキ	芝二丁目	空洞 (根元)・揺らぎ小 (根元)	伐採済
芝 52-32	スダジイ	三田二丁目	異常あり (根株)・傾斜	伐採済
芝 52 三田綱町-5	ケヤキ	三田二丁目	腐朽菌 (根元)・異常あり (根株)	伐採済
芝 52 三田綱町-10	ミズキ	三田二丁目	異常あり (根株)	伐採済
芝 55-17	サクラ	芝二丁目	枯死	伐採済
芝 56-41	プラタナス	芝二丁目	空洞あり (根株)・傾斜	伐採済
芝 72-8	トウネズミモチ	芝大門二丁目	著しい腐朽 (根元・幹下)	伐採済

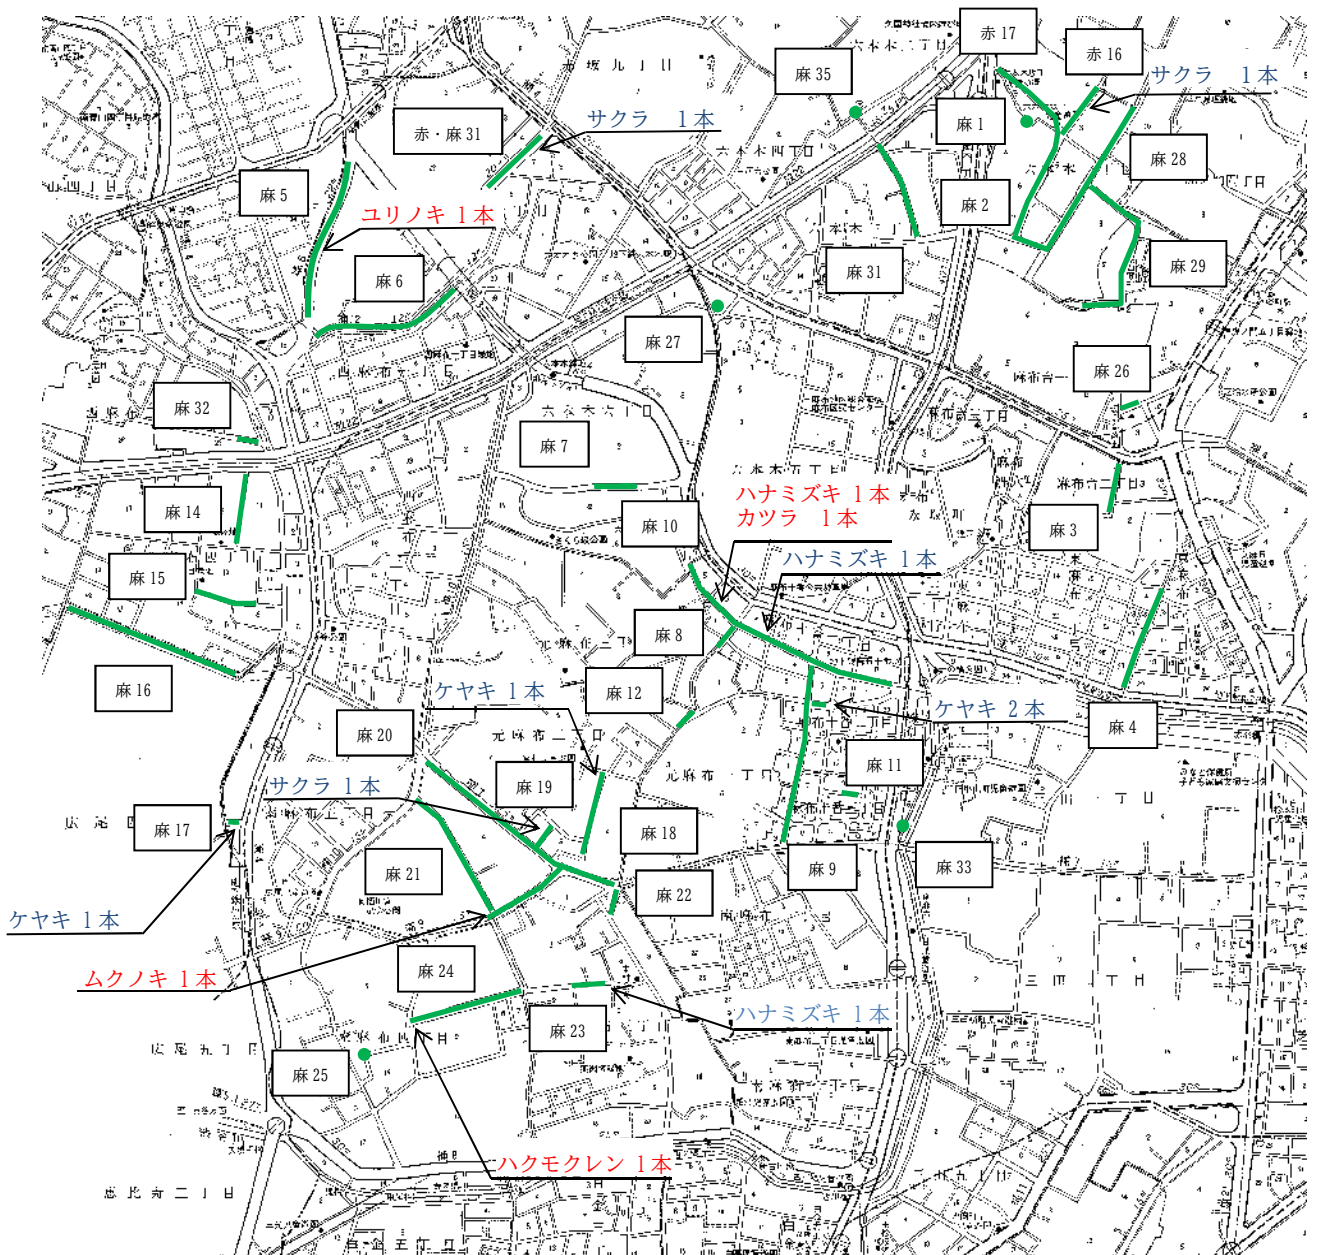
麻布地区総合支所の調査路線と緊急対応樹木・C判定樹木

樹木番号	樹種名	所在	判定理由	対応状況
麻 9-34	ケヤキ	麻布十番二丁目	枯枝	剪定済
麻 9-35	ケヤキ	麻布十番二丁目	枯枝	剪定済
麻 10-51	ハナミズキ	麻布十番一丁目	枯死	伐採済
麻 17-1	ケヤキ	南麻布五丁目	枯枝	剪定済
麻 18-1	ケヤキ	元麻布二丁目	腐朽	剪定済
麻 19-4	サクラ	元麻布二丁目	枯枝	剪定済
麻 23-2	ハナミズキ	南麻布三丁目	枯死	伐採済
赤 16-49	サクラ	六本木一丁目	枯枝	剪定済
赤・麻 31-3	サクラ	六本木七丁目	枯枝	剪定済

樹木番号	樹種名	所在	判定理由	対応状況
麻 5-24	ユリノキ	南青山二丁目	根株内の大規模な空洞	伐採済
麻 10-48	ハナミズキ	麻布十番一丁目	枝葉の半分以上枯死、回復の見込みなし	伐採済
麻 10-56	カツラ	麻布十番一丁目	腐朽菌	伐採済
麻 20-N8	ムクノキ	南麻布四丁目	根元の開口空洞	伐採済
麻 24-4	ハクモクレン	南麻布四丁目	根株内の大規模な空洞	伐採済

— : 調査路線
青 字 : 緊急対応樹木
赤 字 : C判定樹木

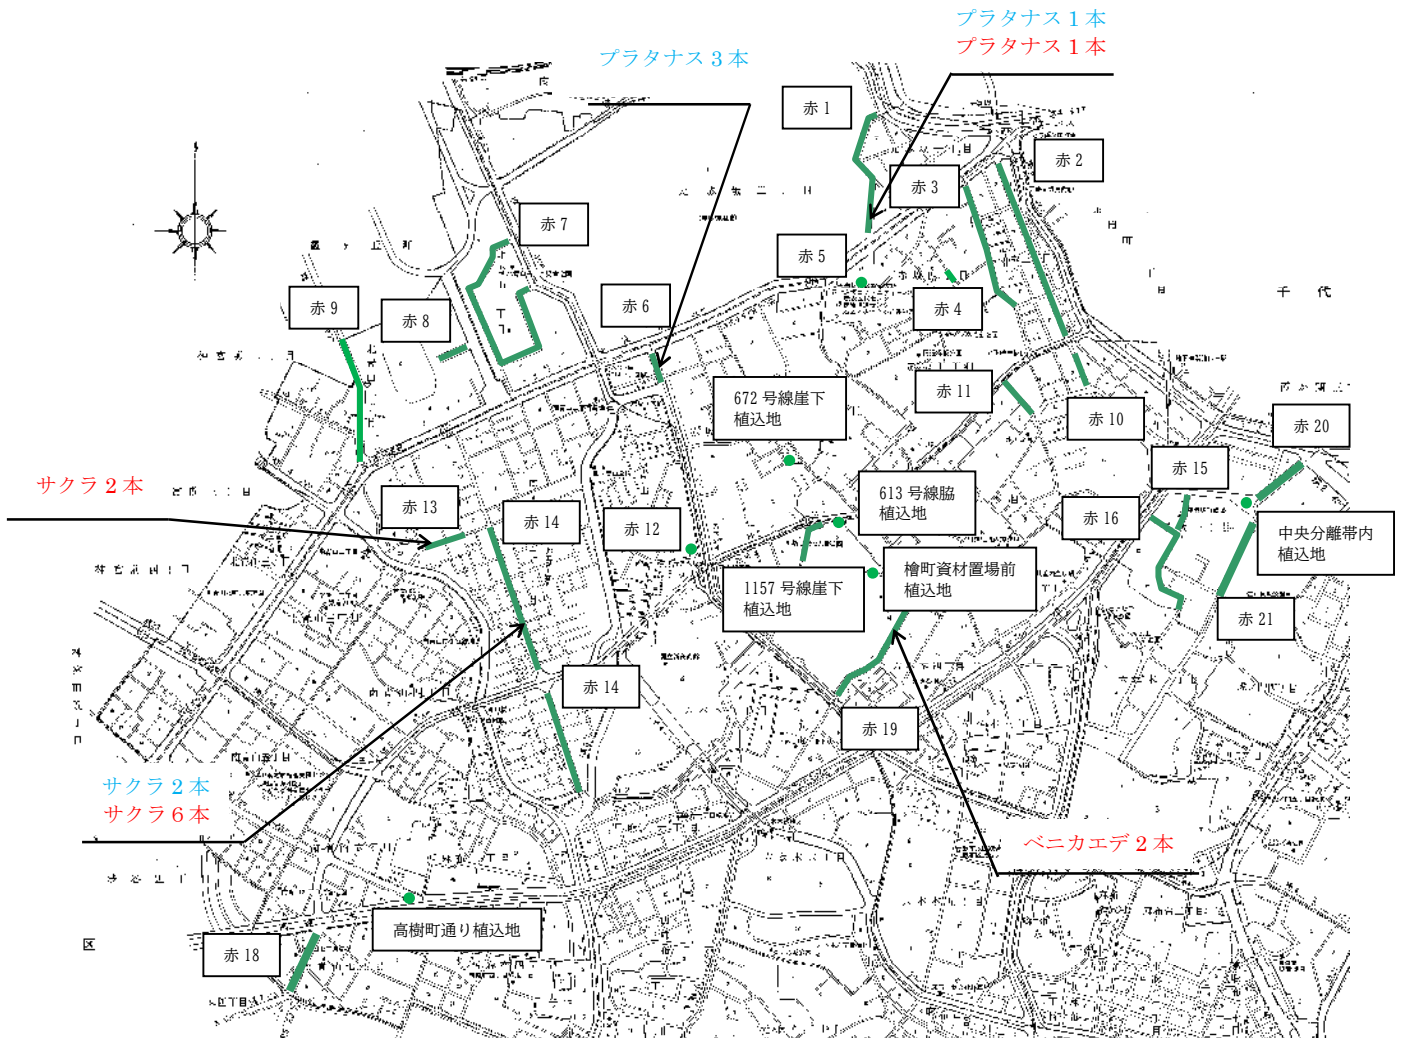
赤坂地区総合支所の調査路線と緊急対応樹木・C判定樹木

樹木番号	樹種名	所在	判定理由	対応状況
赤 1-43	プラタナス	元赤坂一丁目	枯枝	剪定済
赤 6-8	プラタナス	赤坂八丁目	枯死	伐採済
赤 6-12	プラタナス	赤坂八丁目	枯死	伐採済
赤 6-13	プラタナス	赤坂八丁目	枯死	伐採済
赤 14-42	サクラ	南青山二丁目	枯枝	剪定済
赤 14-110	サクラ	南青山二丁目	枯枝	剪定済

樹木番号	樹種名	所 在	判定理由	対応状況
赤 1-43	ブラタナス	元赤坂一丁目	著しい損傷（幹・根元）、幹揺れ	伐採済
赤 13-8	サクラ	南青山二丁目	大規模の異常あり（根元）	伐採済
赤 13-9	サクラ	南青山二丁目	大規模の異常あり（根元）	伐採済
赤 14-26	サクラ	南青山二丁目	大規模の異常あり（幹）	伐採済
赤 14-37	サクラ	南青山二丁目	大規模の異常あり（根元）	伐採済
赤 14-75	サクラ	南青山二丁目	大規模の異常あり（根元）	伐採済
赤 14-115	サクラ	南青山二丁目	大規模の異常あり（根元）	伐採済
赤 14-118	サクラ	南青山二丁目	大規模の異常あり（幹）	伐採済
赤 14-143	サクラ	南青山二丁目	大規模の異常あり（幹）	伐採済
赤 19-32	ベニカエデ	赤坂九丁目	腐朽（根元）、幹揺れ	伐採済
赤 19-46	ベニカエデ	六本木四丁目	枯死	伐採済

— : 調査路線
● : 緊急対応樹木
● : C判定樹木

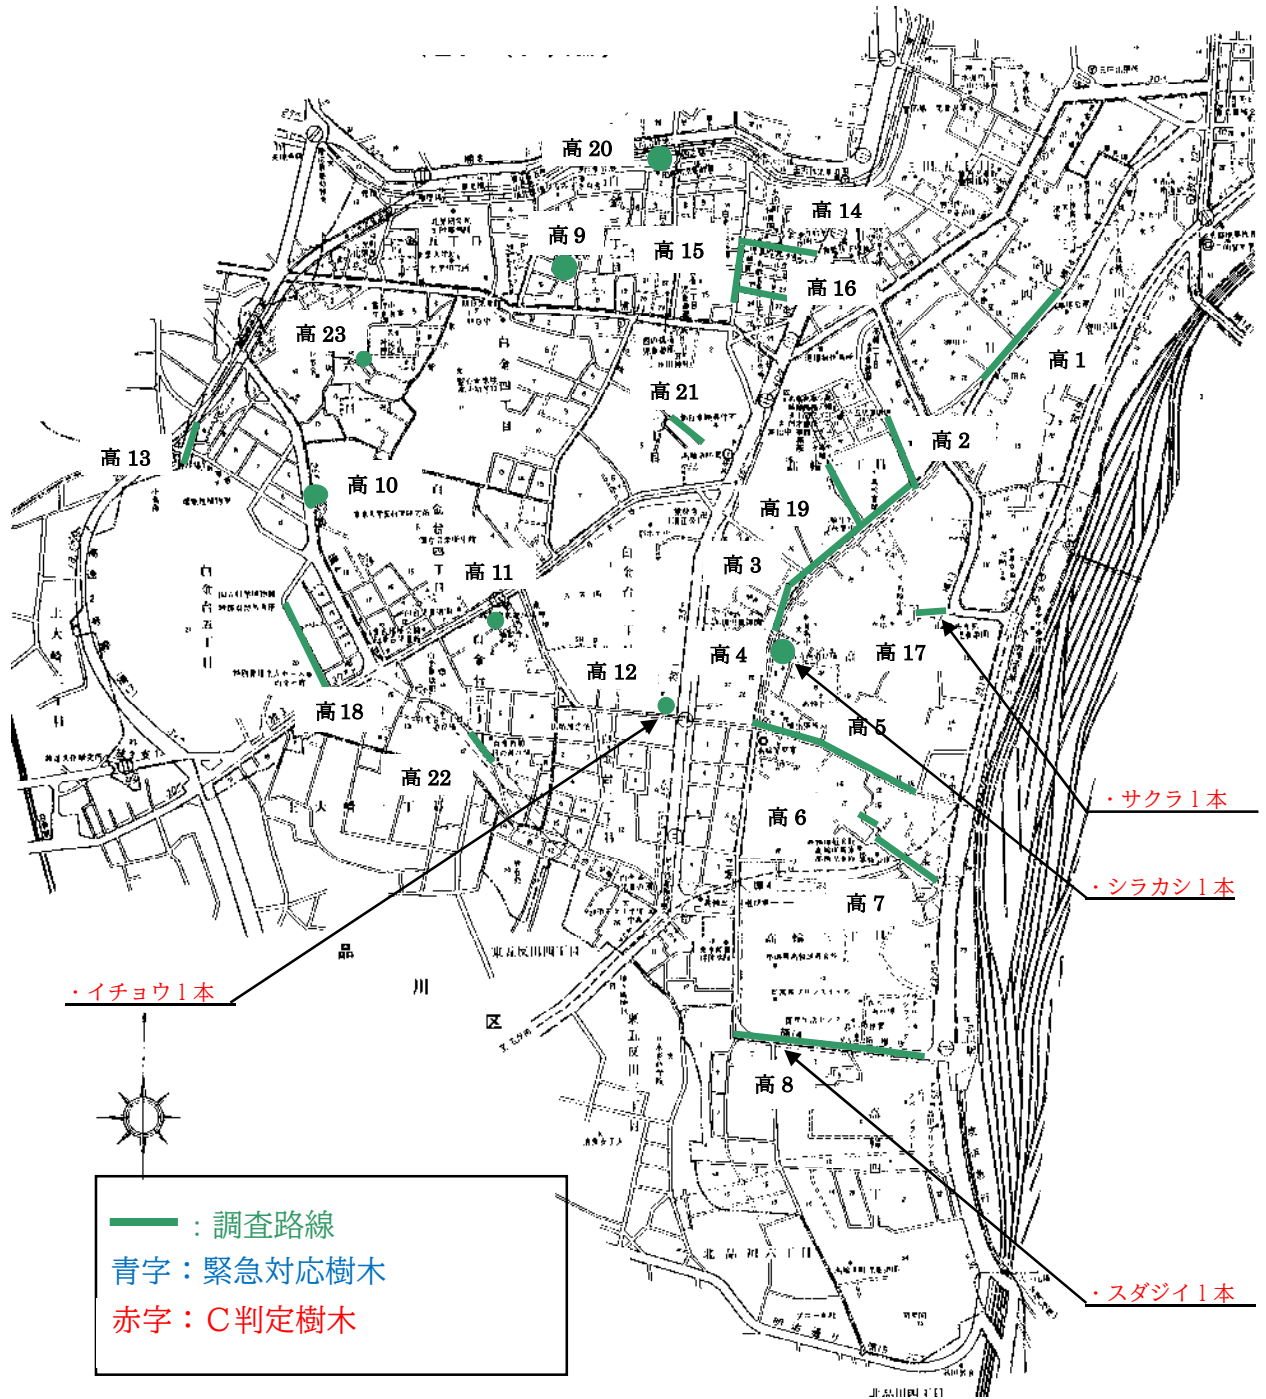
高輪地区総合支所の調査路線と緊急対応樹木・C判定樹木

樹木番号	樹種名	所在	判定理由	対応状況
高 4-1	シラカシ	高輪二丁目	根株内に大規模の空洞あり、倒木の可能性あり	伐採済
高 8-57	スダジイ	高輪三丁目	断幹されており、再生しても枝葉が交通の支障になる	伐採済
高 12-1	イチョウ	白金台一丁目	根株内に大規模の空洞あり、倒木の可能性が高い。	伐採済
高 17-2	サクラ	高輪二丁目	幹の腐朽が著しく、大枝が崩落する可能性あり	伐採済

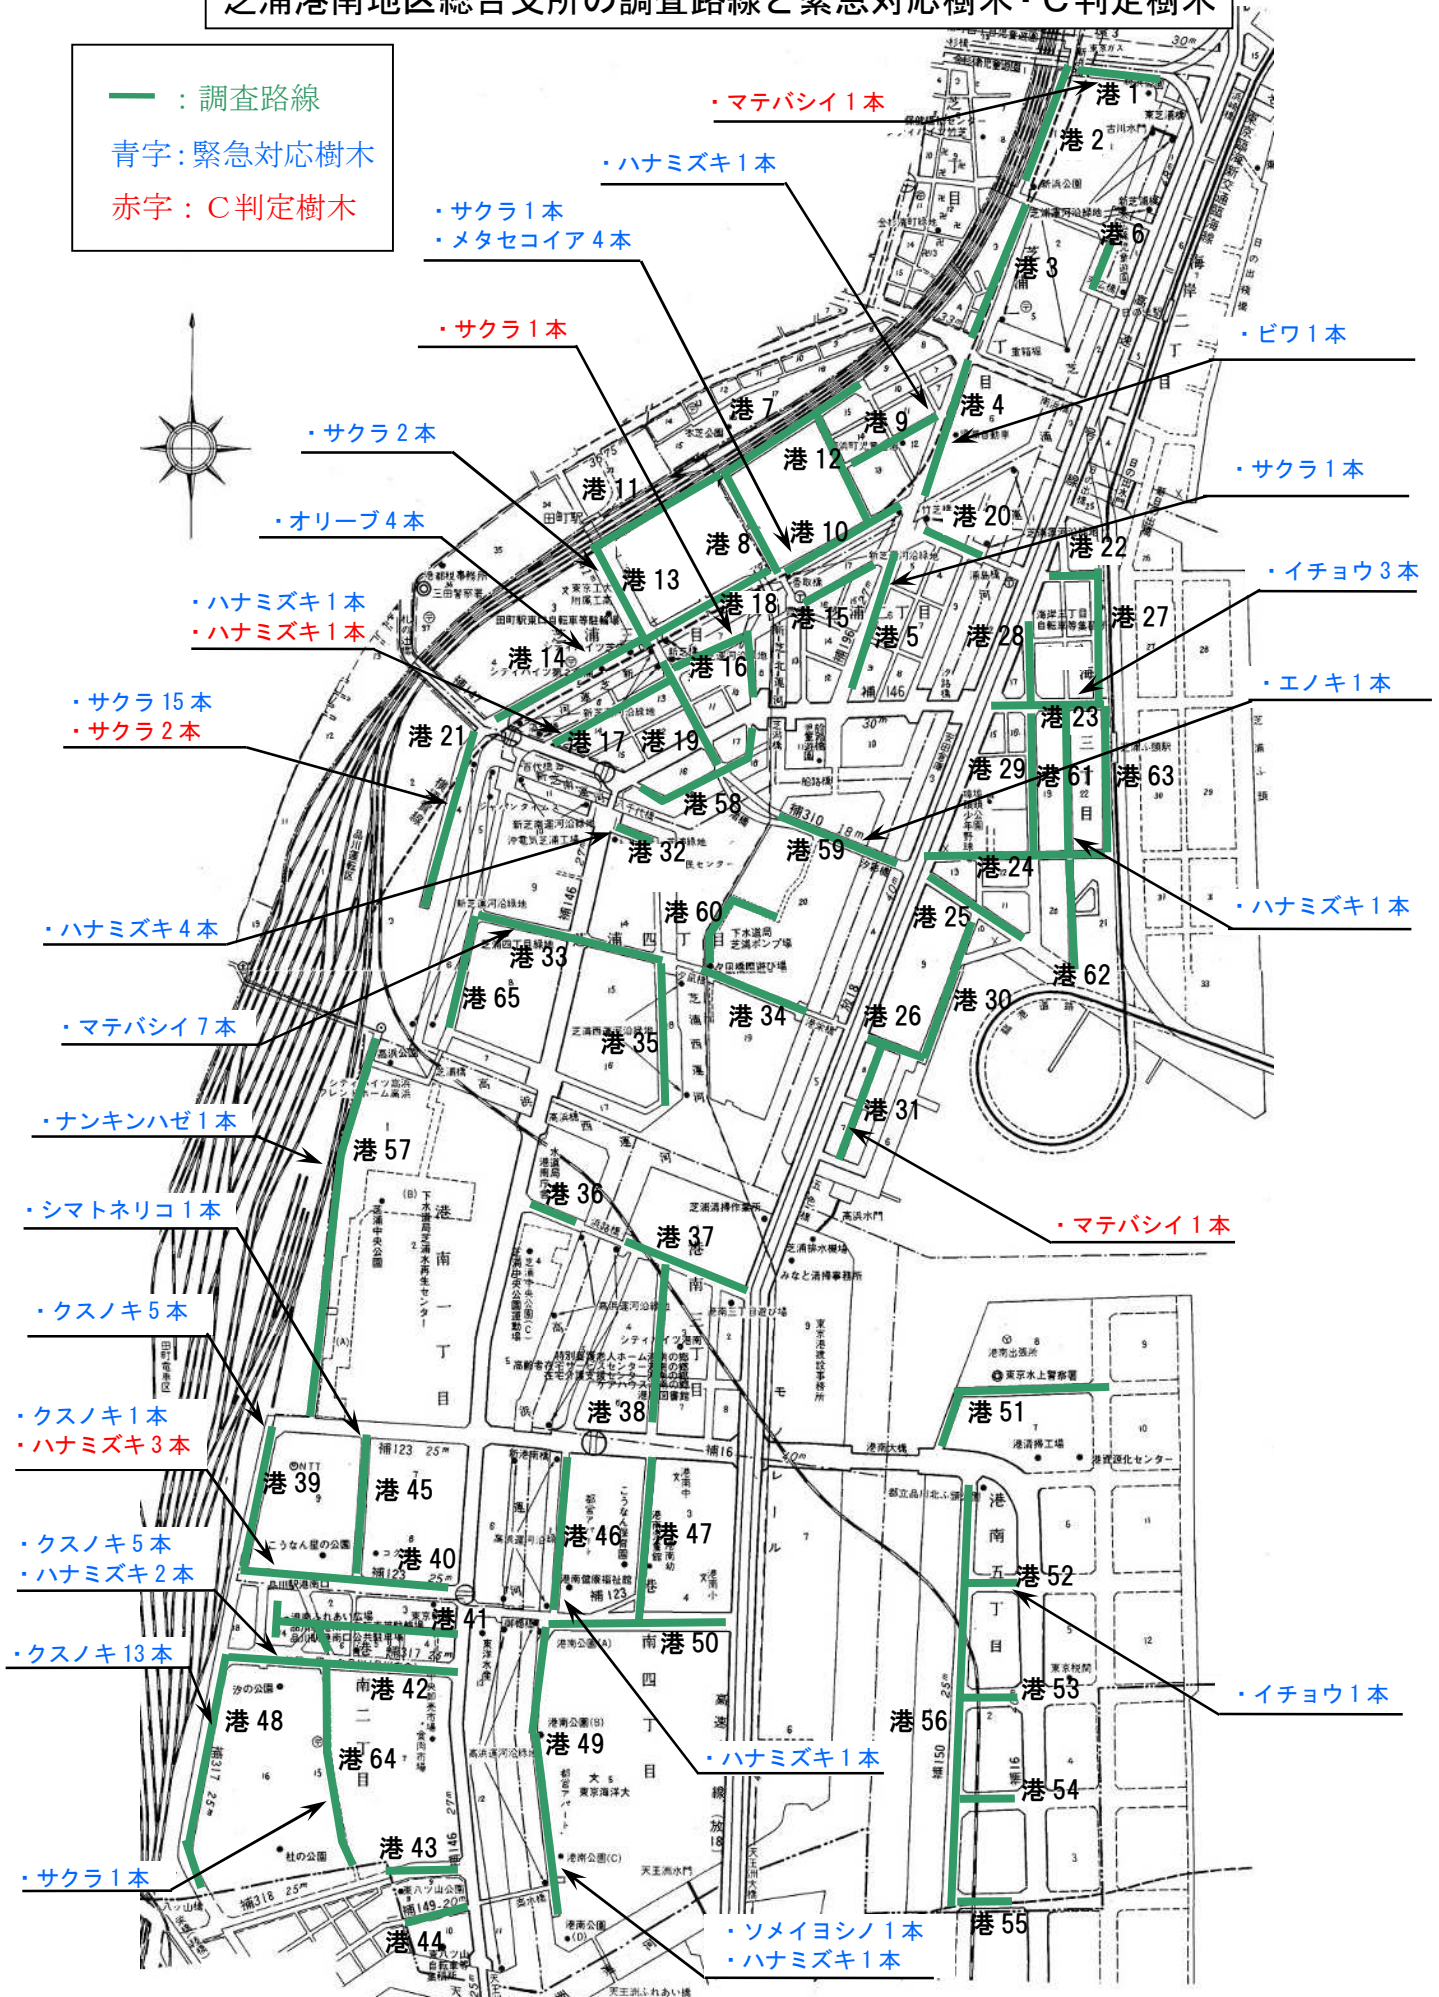
芝浦港南地区総合支所の調査路線と緊急対応樹木・C判定樹木

樹木番号	樹種名	所在	判定理由	対応状況
港 1-1	マテバシイ	芝浦一丁目	根元損傷、幹損傷、根株内異常	伐採済
港 16-33	サクラ	芝浦三丁目	全身損傷、全身腐朽、幹内部異常	伐採済
港 17-4	ハナミズキ	芝浦三丁目	幹亀裂	伐採済
港 21-46	サクラ	芝浦四丁目	根株内異常	伐採済
港 21-62	サクラ	芝浦四丁目	幹内空洞、幹腐朽	伐採済
港 31-10	マテバシイ	海岸三丁目	幹上部枯死、回復の見込みなし	伐採済
港 40-39	ハナミズキ	港南一丁目	樹皮欠損、樹形傾斜	伐採済
港 40-41	ハナミズキ	港南一丁目	枯死、樹形傾斜	伐採済
港 40-60	ハナミズキ	港南一丁目	幹亀裂、樹形傾斜	伐採済

— : 調査路線

青字: 緊急対応樹木

赤字: C判定樹木
