資料1 港区における犬の頭数およびドッグランの有無

2. 現況課題をふまえたまちづくりの意義

資料 4 再開発前後の樹木の変化について

資料 8 4列のいちよう並木を保全するための検討事項

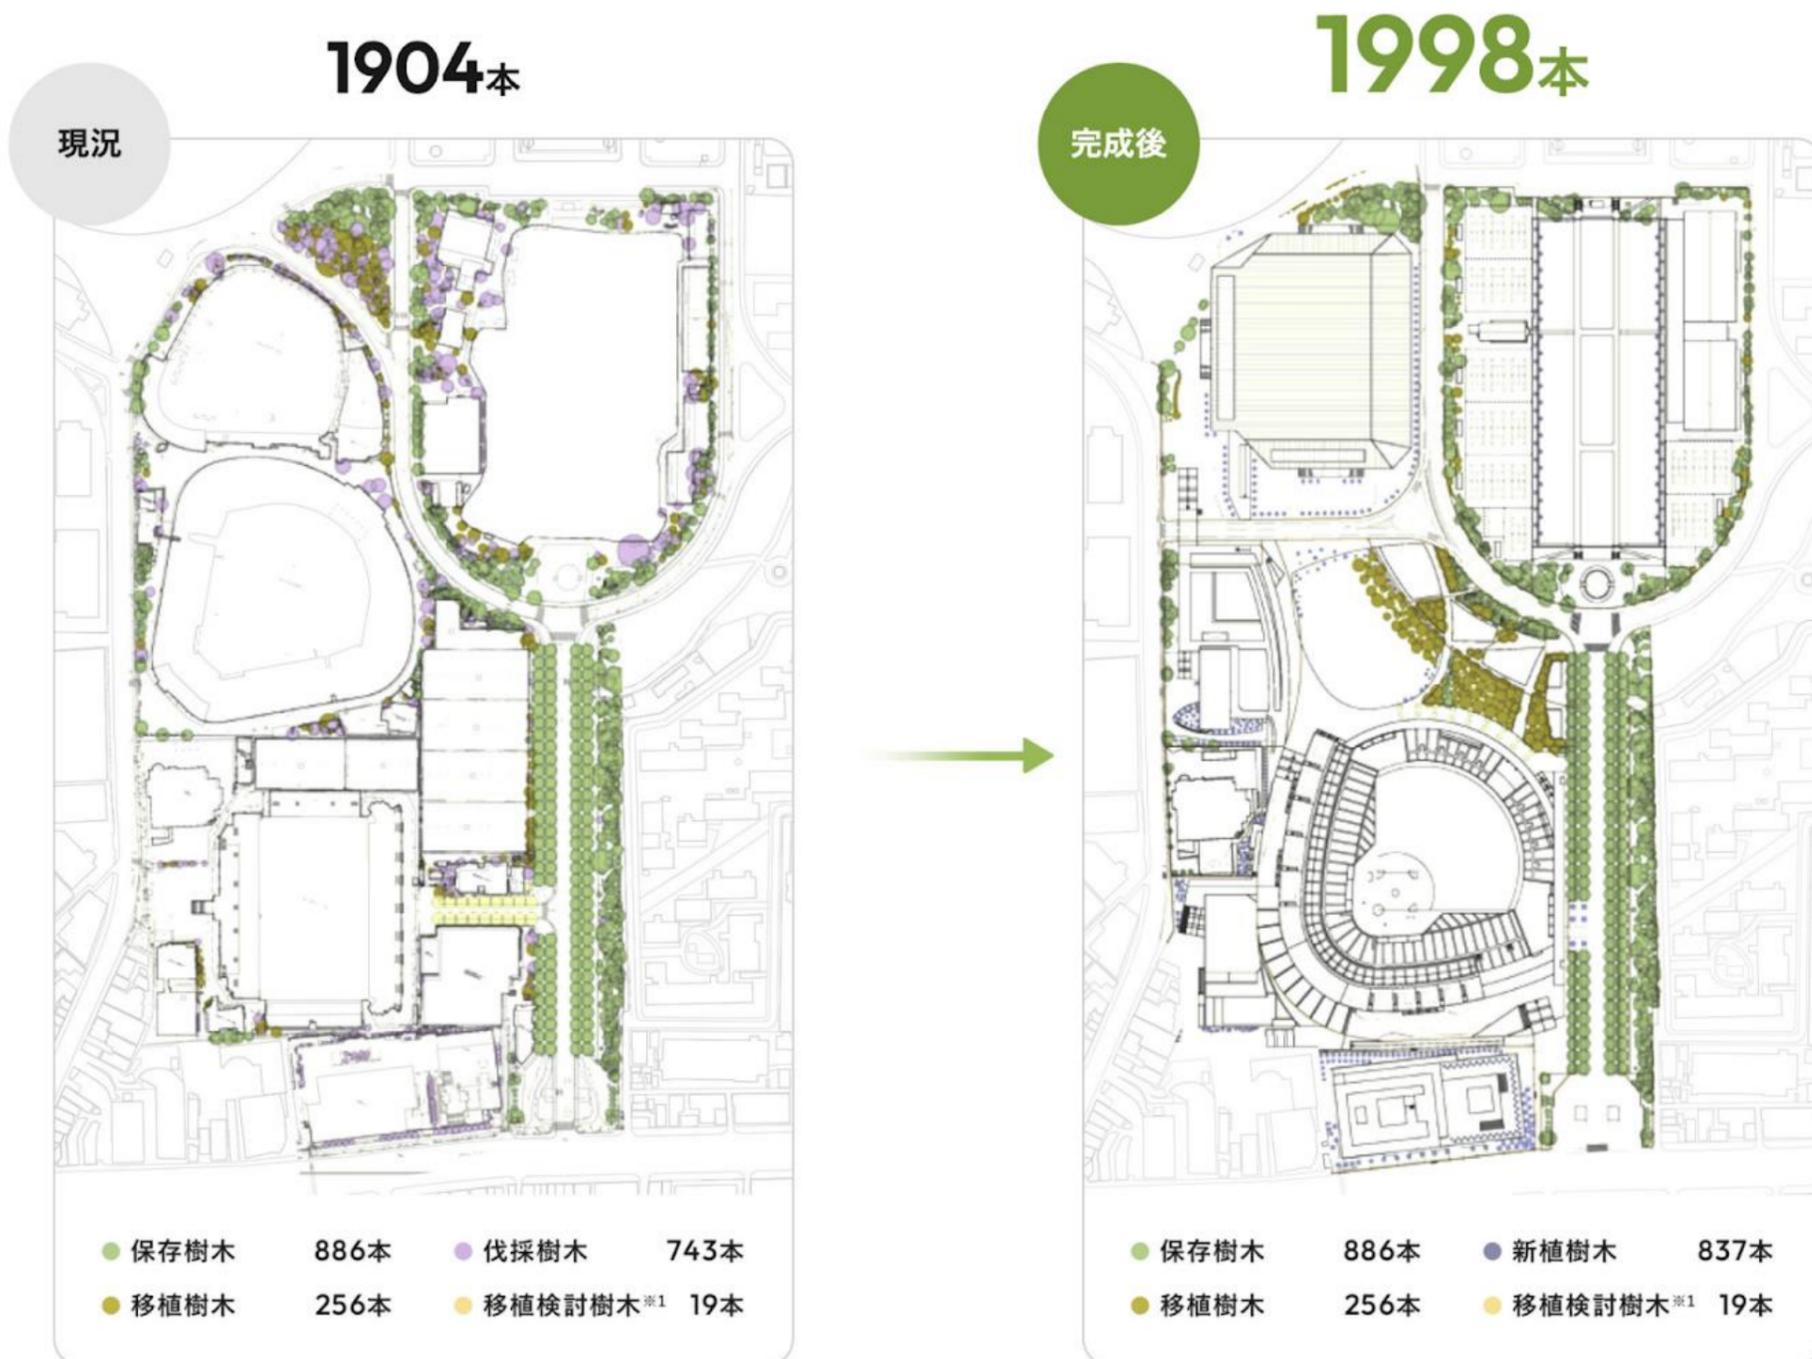
樹木の変化について

開発前 1904本^{*3}

開発後 1998本^{*3}

プラス
94本

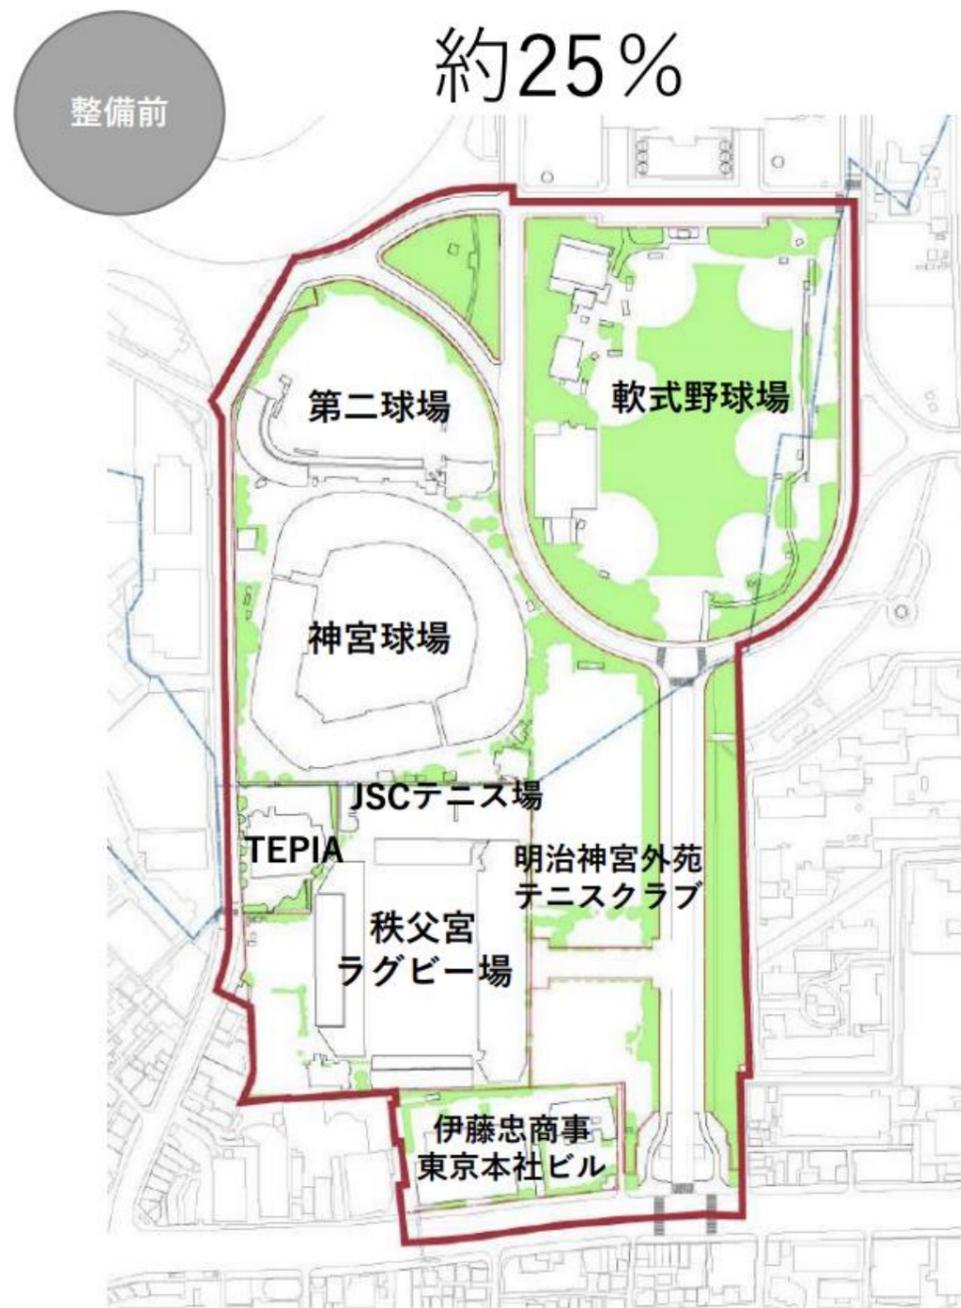
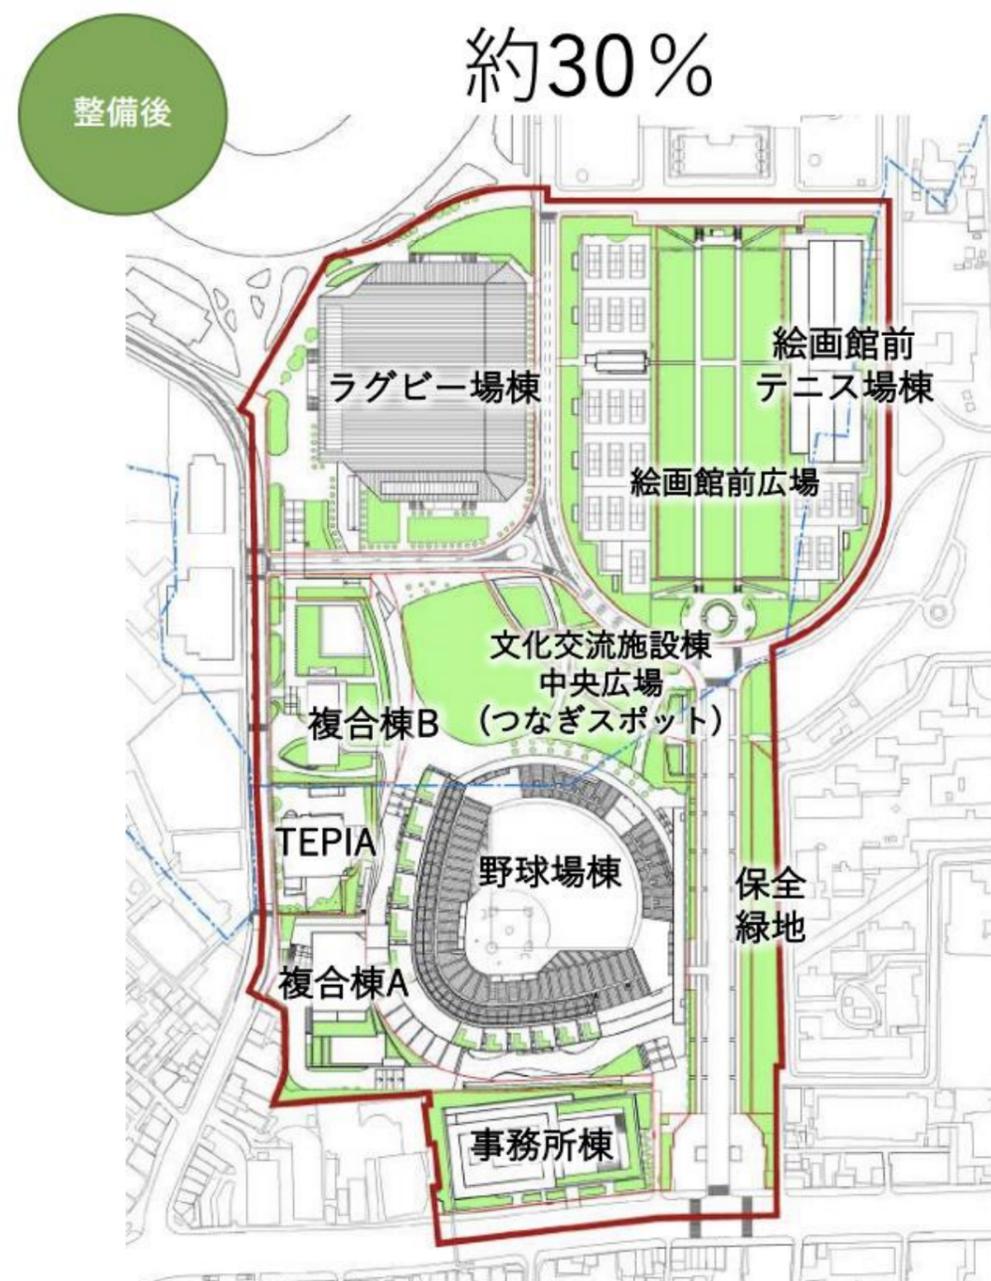
みどりの面積の増加

※航空写真をもとに、樹木の投影面積/地区整備区域内の宅地面積の合計によって算出しており、投影面積は宅地内の部分のみ算定に加えております。

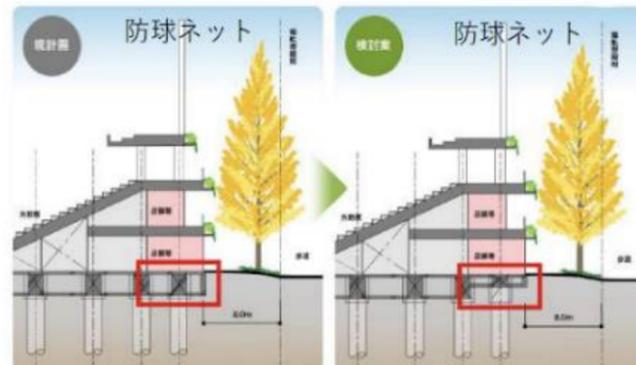
参考) 扁平基礎・ピット縮小検討

- ・扁平基礎やピットの一部縮小などの構造上の対応を検討します。
- ・樹木の周辺の舗装は浮き床方式を採用し、人の往来による根への損傷を軽減することを検討します。
- ・野球場棟のネットフェンスやスコアボード等は、日照や景観をふまえ、構築物の配置や素材・色彩を決定します。

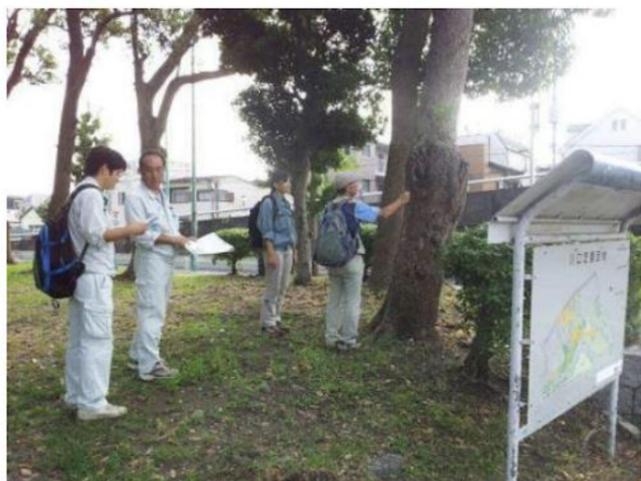
活力度調査の様子

樹木医資格を有する複数の調査員にて、全体の樹形・欠損・葉の形や色など、多角的にいちょうの活力度を調査。

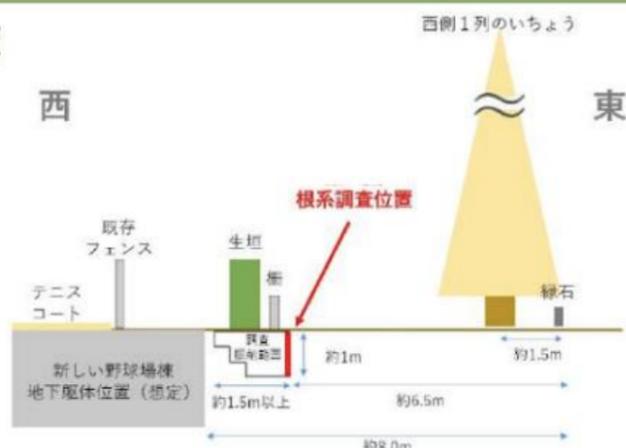
調査位置（全体図）

- ・調査時期：2023年1月実施。
- ・歩道縁石から約6.5m西の位置で、いちょうの根の調査を10地点で実施。
- ・幅・深さ約1.0mの穴を掘り、断面の根の数や分布状況を専門家等により調査。

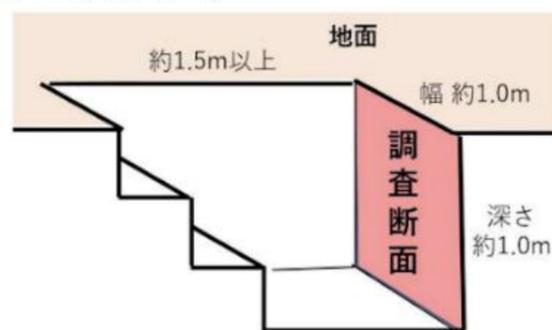
調査位置（断面図）

（参考）掘削範囲と調査断面のイメージ
