区道における道路の陥没について

新橋駅付近の陥没状況について

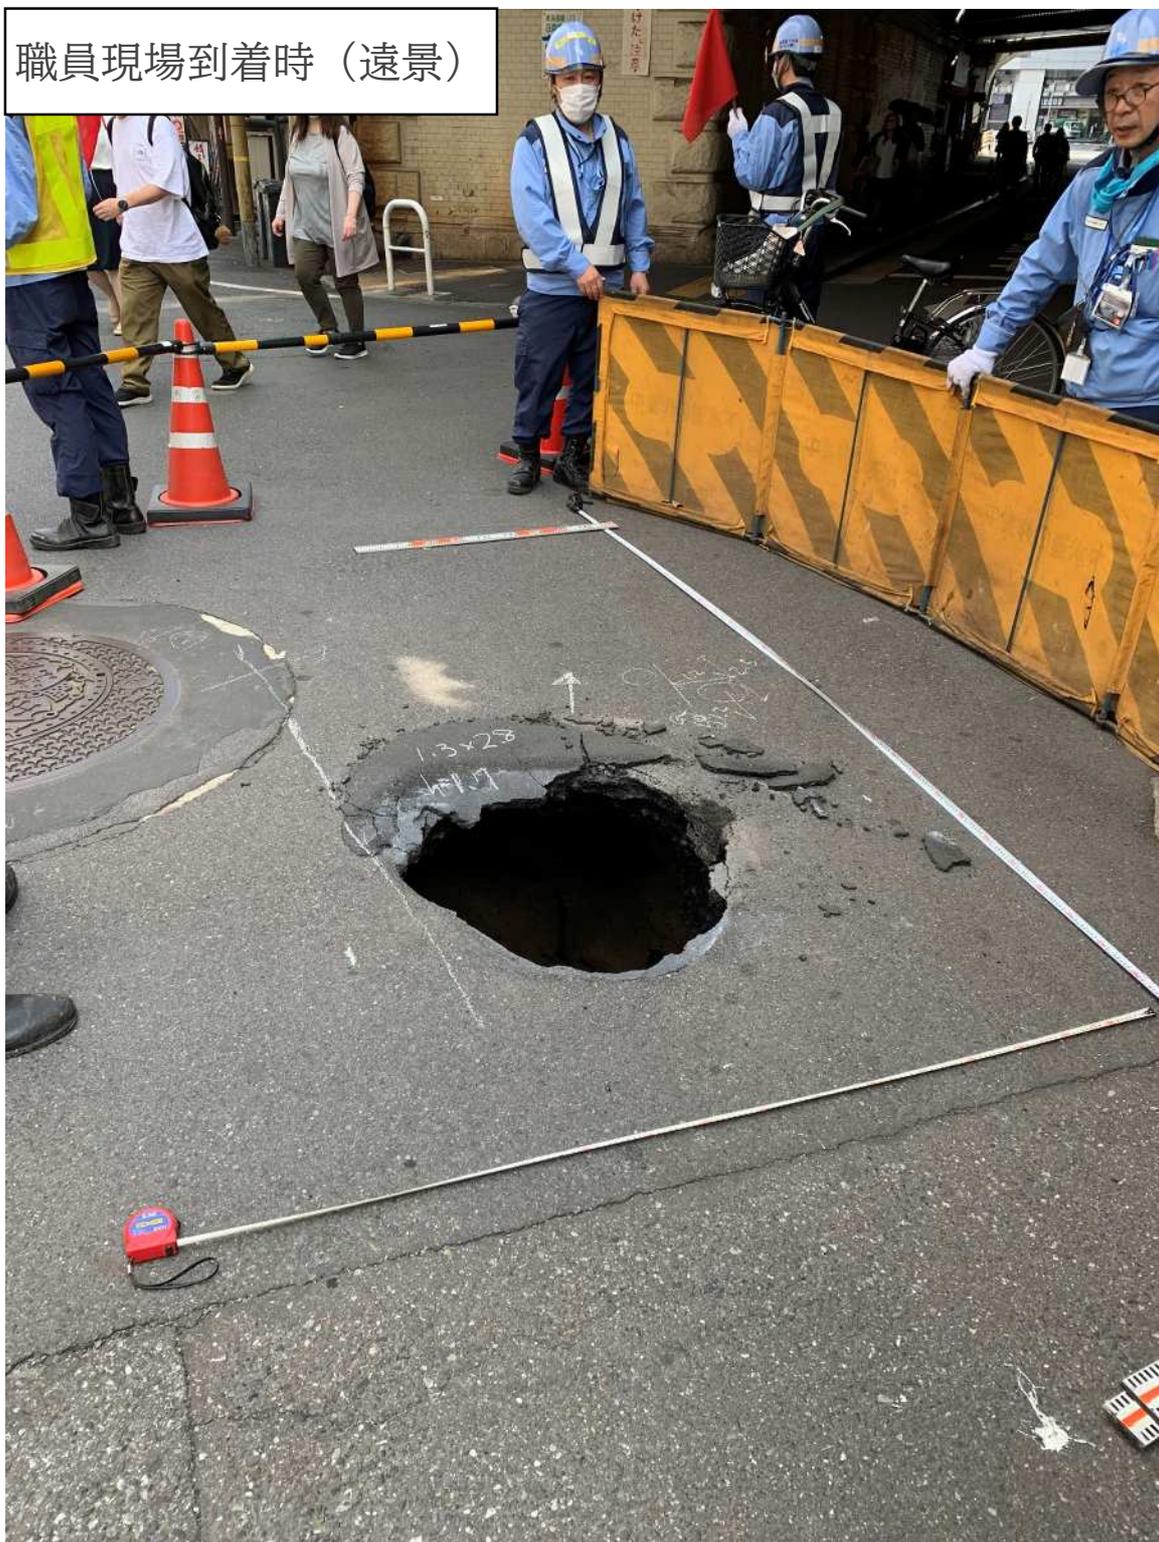
職員現場到着時（遠景）

令和 7 年 5 月 21 日（水）午前 5 時 30 分頃、特別区道第 1,003 号線の港区新橋三丁目 25 番先の五差路の交差点において、中心から南東方向約 4 m の部分を塵芥車が作業中に、幅約 1.2m、深さ約 1.2m の道路陥没が発生しました。

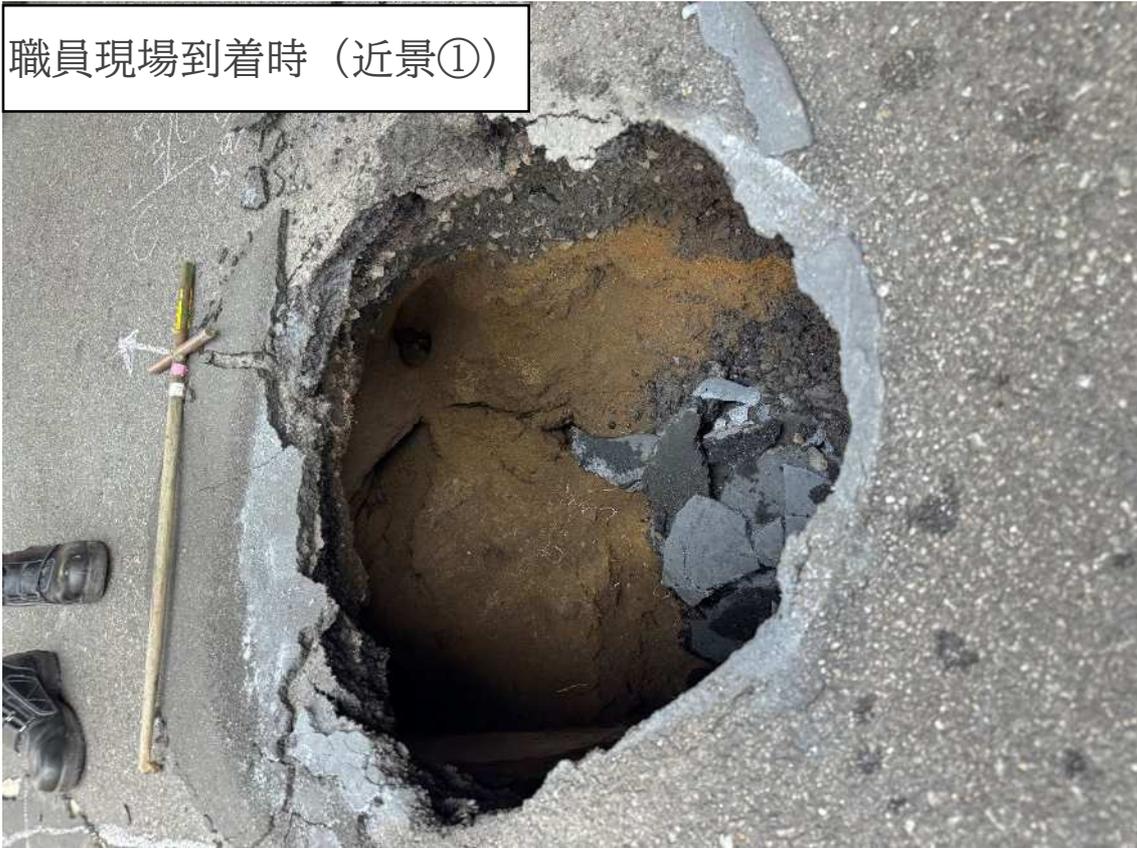
職員現場到着時（近景①）

作業していた塵芥車の後部車輪が陥没にはまり動けなくなり、一時、愛宕警察署による通行規制が行われました。

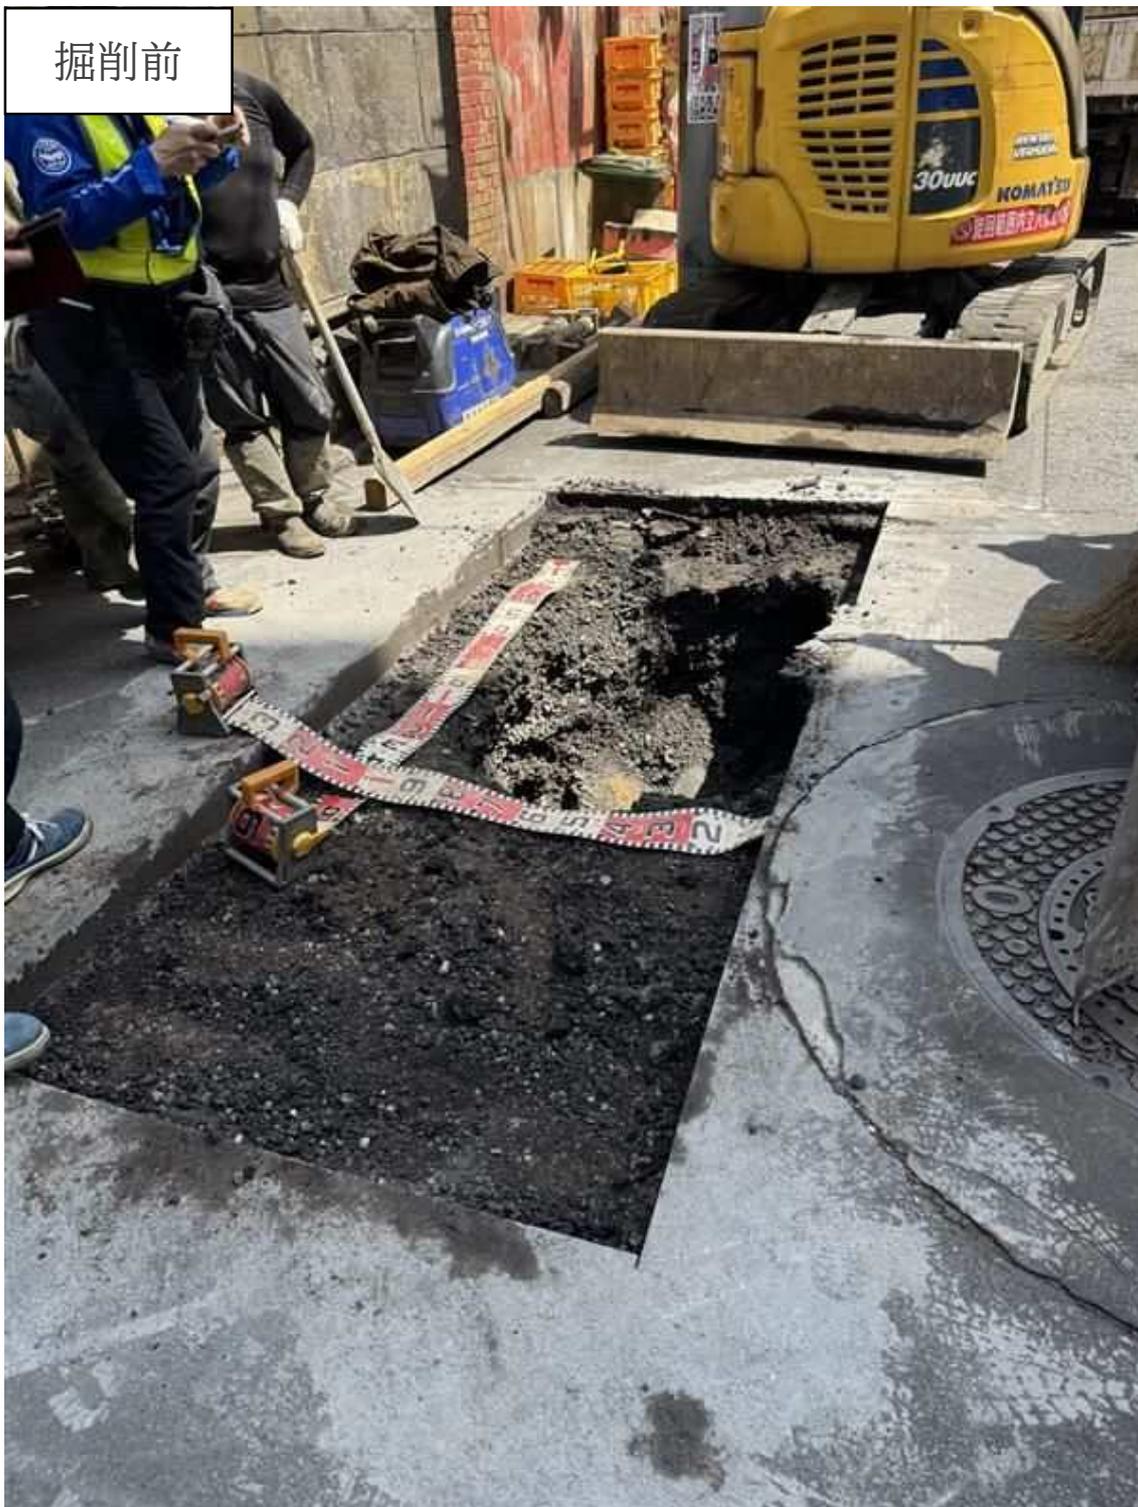
撮影日時：令和7年5月21日(水)午後2時頃

当該陥没部分について、同日の午後、区職員及び東京都下水道局職員で下水道管が露出するまで掘削し、下水道管外部の点検をするとともに下水道局職員が下水道管内部に入り点検したところ、損傷等はありませんでした。また、東京都下水道局以外の埋設物設置事業者も点検しましたが、不具合等は確認できませんでした。
