各地区総合支所・まちづくり課

街路樹の健全度調査結果と対応状況について

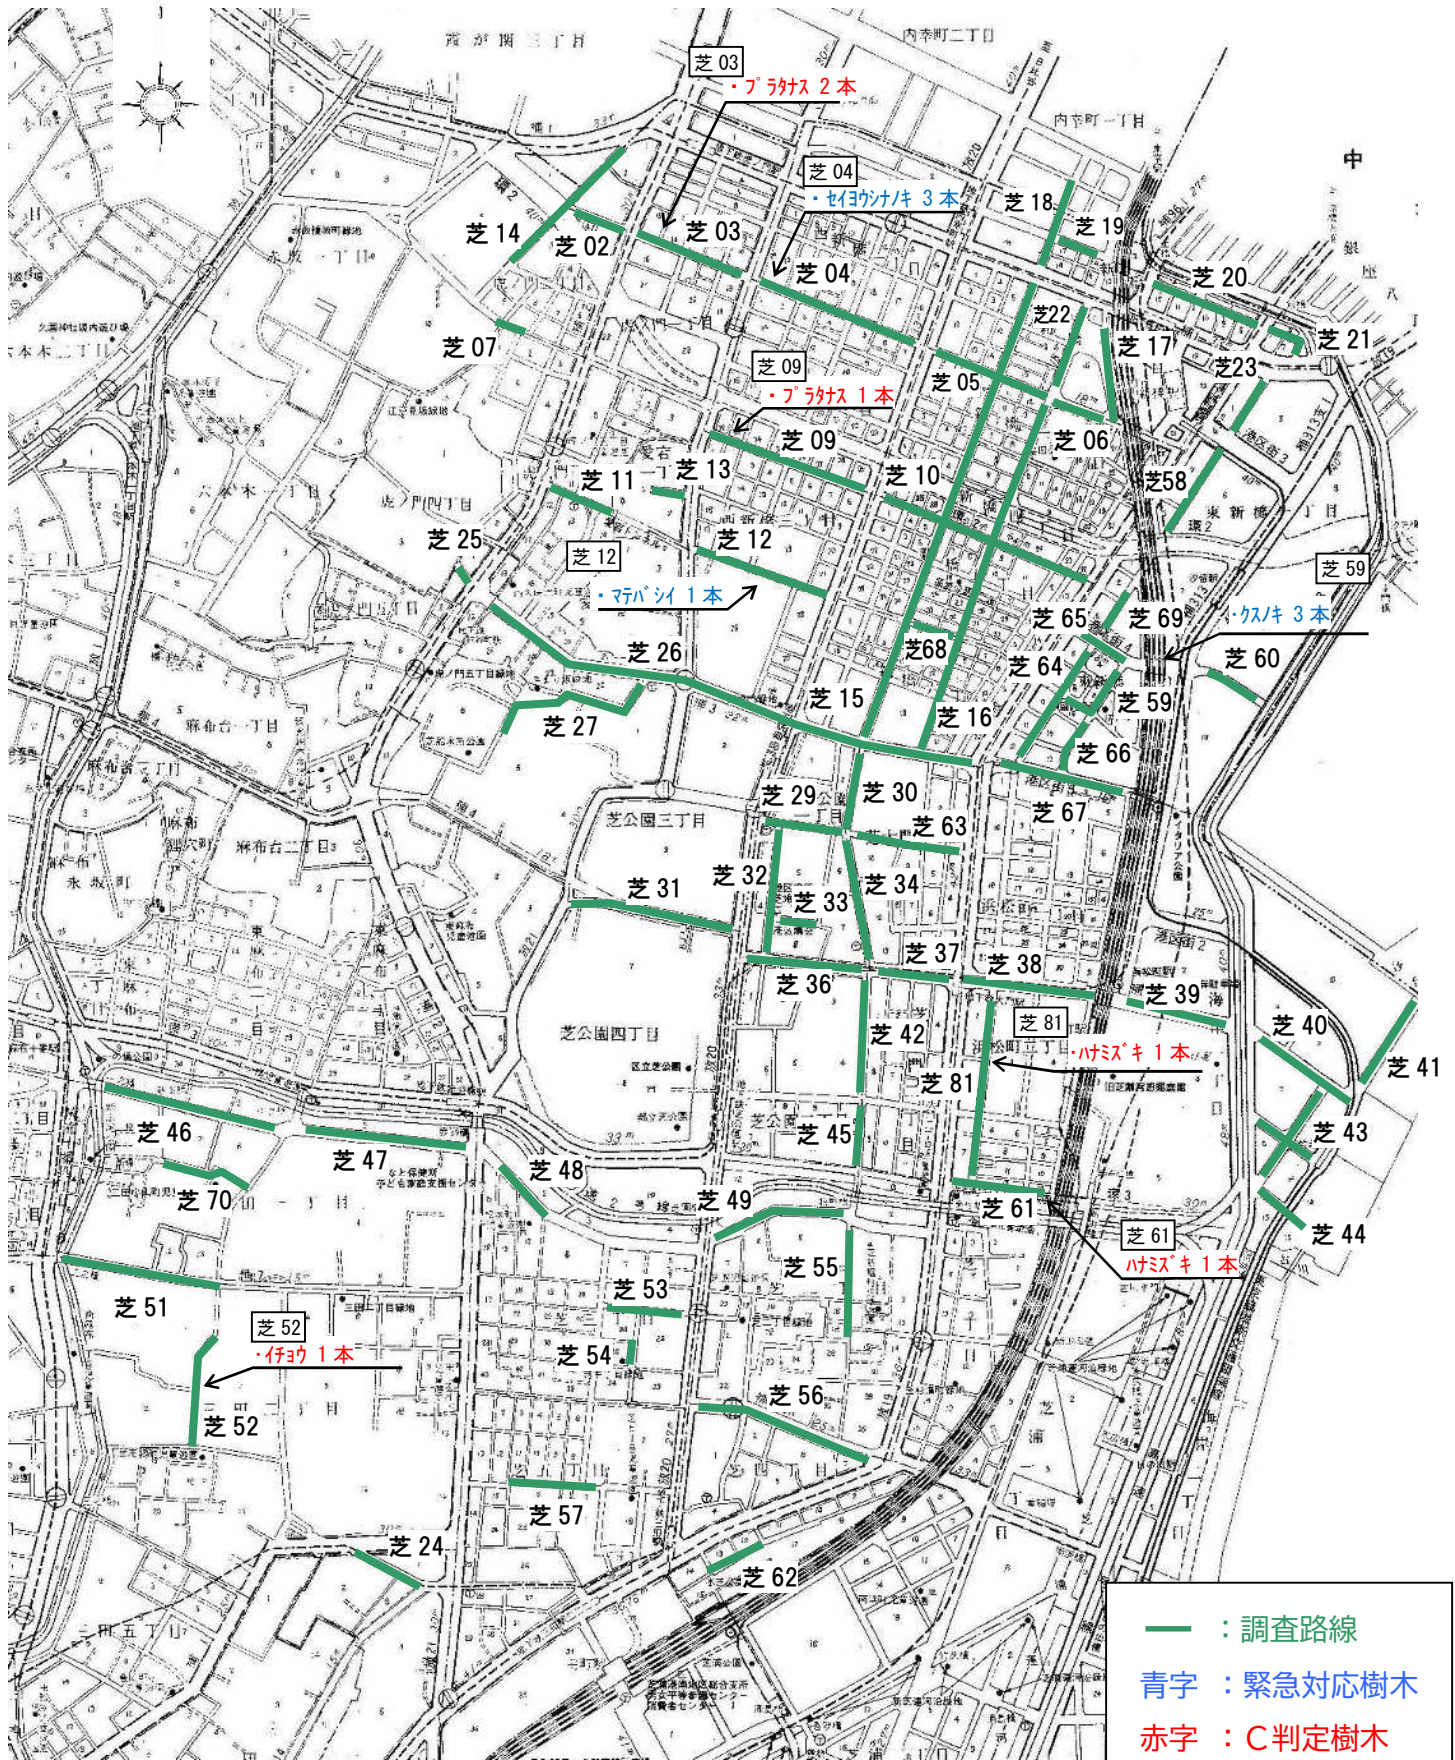
芝地区総合支所の調査路線と緊急対応樹木・C判定樹木

樹木番号	樹種名	所 在	判定理由	対応状況
芝 3-8	プラタナス	虎ノ門一丁目	空洞（根本）・揺らぎ大（根本）	伐採済
芝 3-36	プラタナス	虎ノ門一丁目	揺らぎ大（根本）	伐採済
芝 9-6	プラタナス	西新橋二丁目	空洞（根本）	伐採済
芝 52-10	イチョウ	三田二丁目	樹皮欠損・コフキタケ（根本）・腐朽	大径木のため、 支持材設置に て対応済 (R2年度中に 伐採予定)
芝 61-9	ハナミズキ	浜松町二丁目	枯死	伐採済
芝 81-3	ハナミズキ	浜松町二丁目	枯死	伐採済

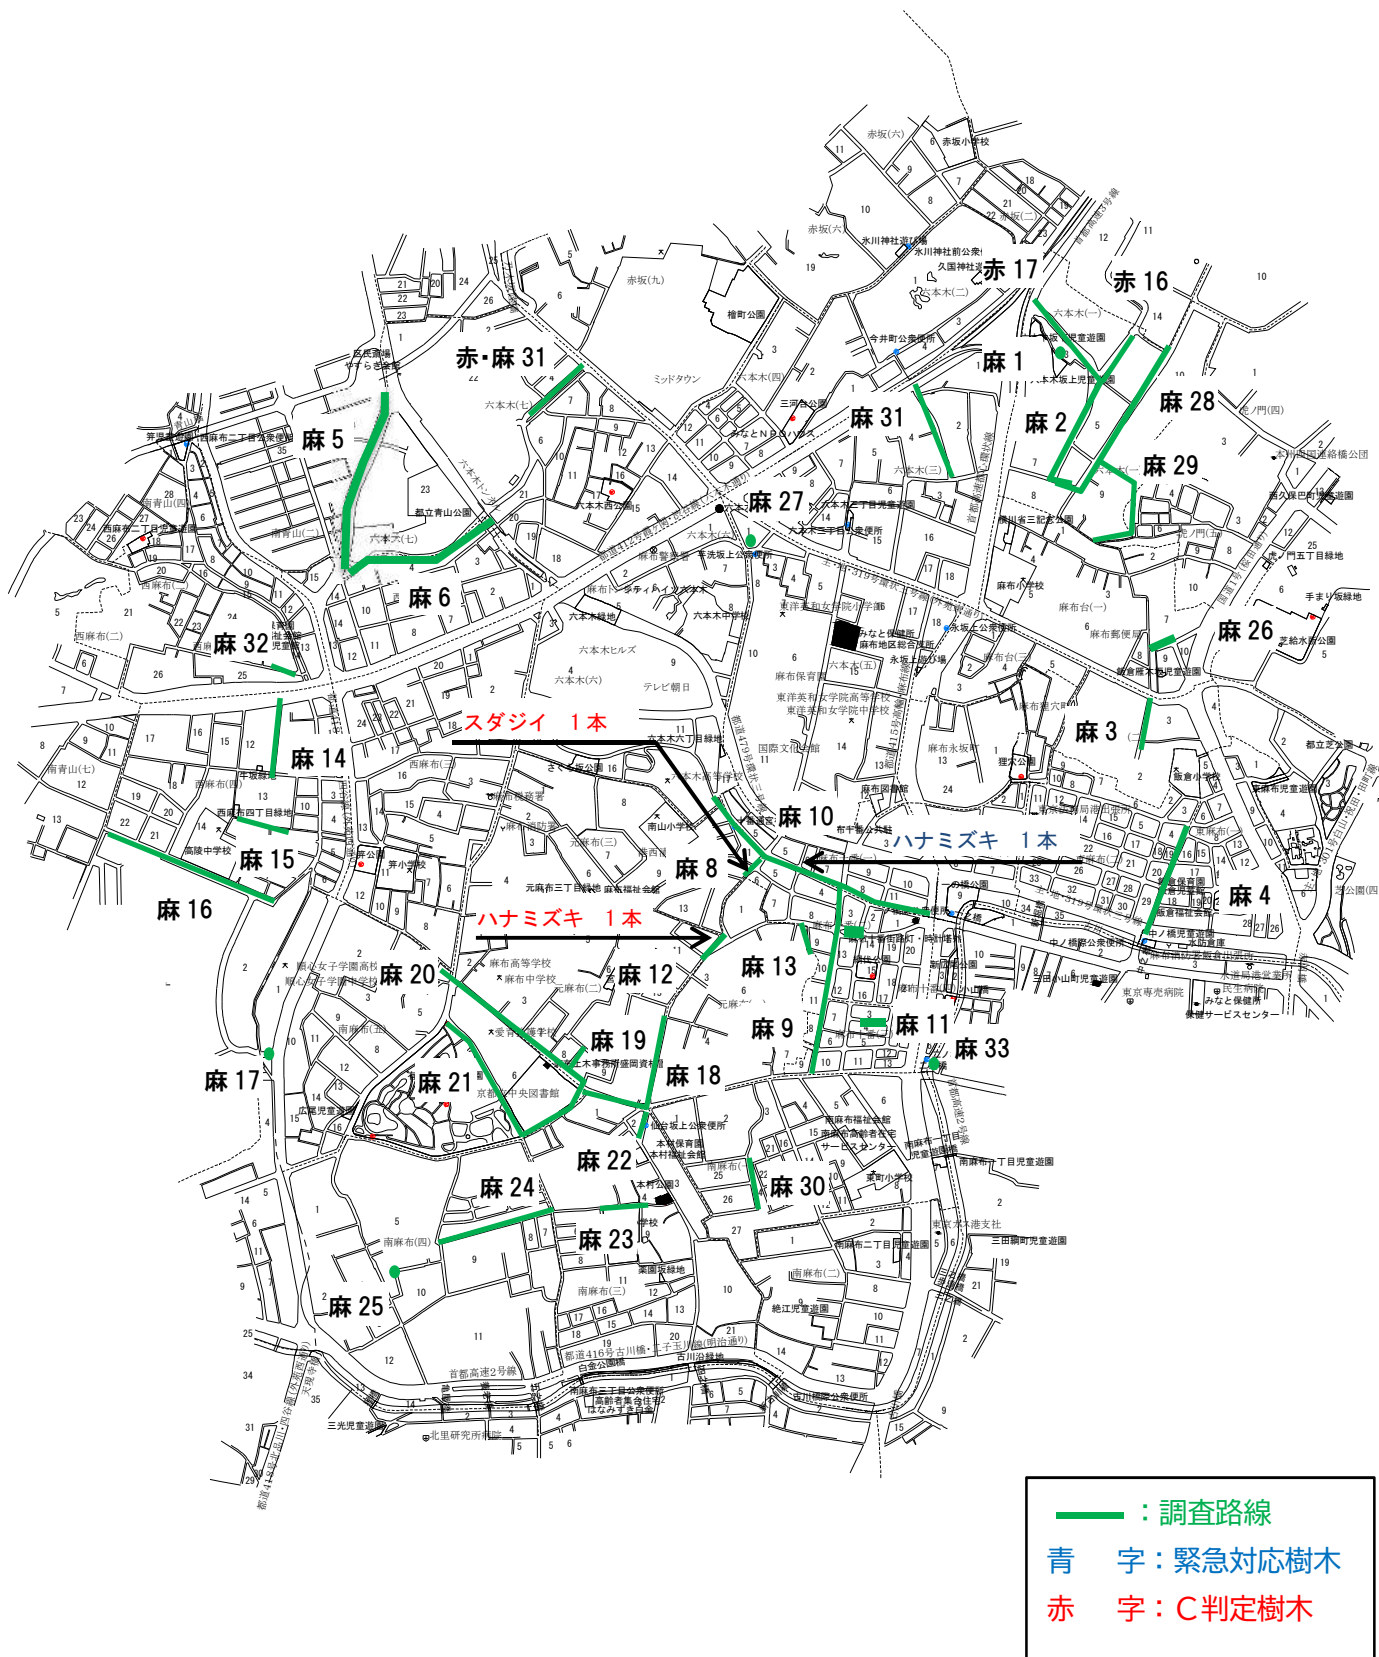
麻布地区総合支所の調査路線と緊急対応樹木・C判定樹木

樹木番号	樹種名	所在	判定理由	対応状況
麻10-50	ハナミズキ	麻布十番二丁目	枯死	伐採済

樹木番号	樹種名	所在	判定理由	対応状況
麻8-11	スダジイ		幹全体に傷み、揺れ（大）	伐採済
麻12-4	ハナミズキ		腐朽	伐採済

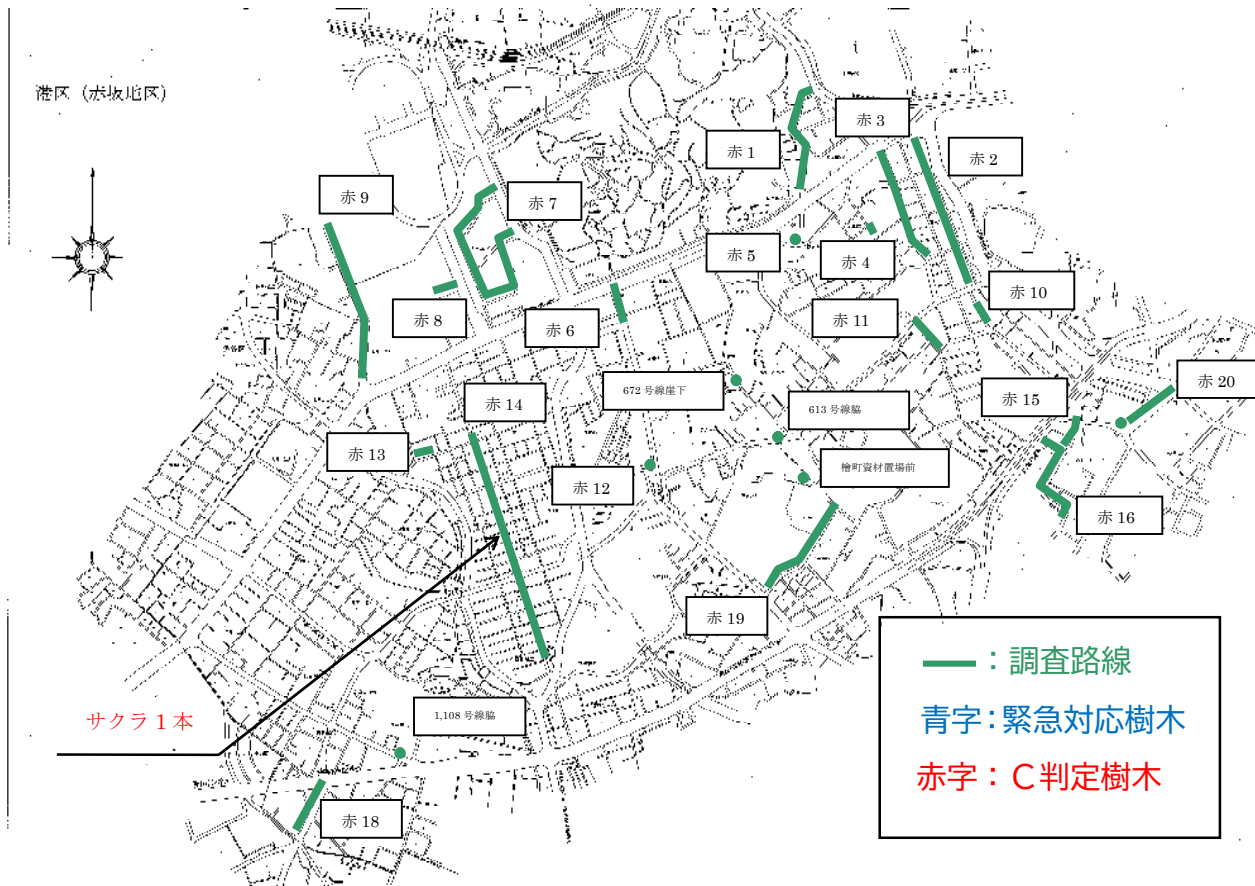
赤坂地区総合支所の調査路線と緊急対応樹木・C判定樹木

樹木番号	樹種名	所在	判定理由	対応状況
赤 14-16	サクラ	南青山二丁目	腐朽（根本）	伐採済

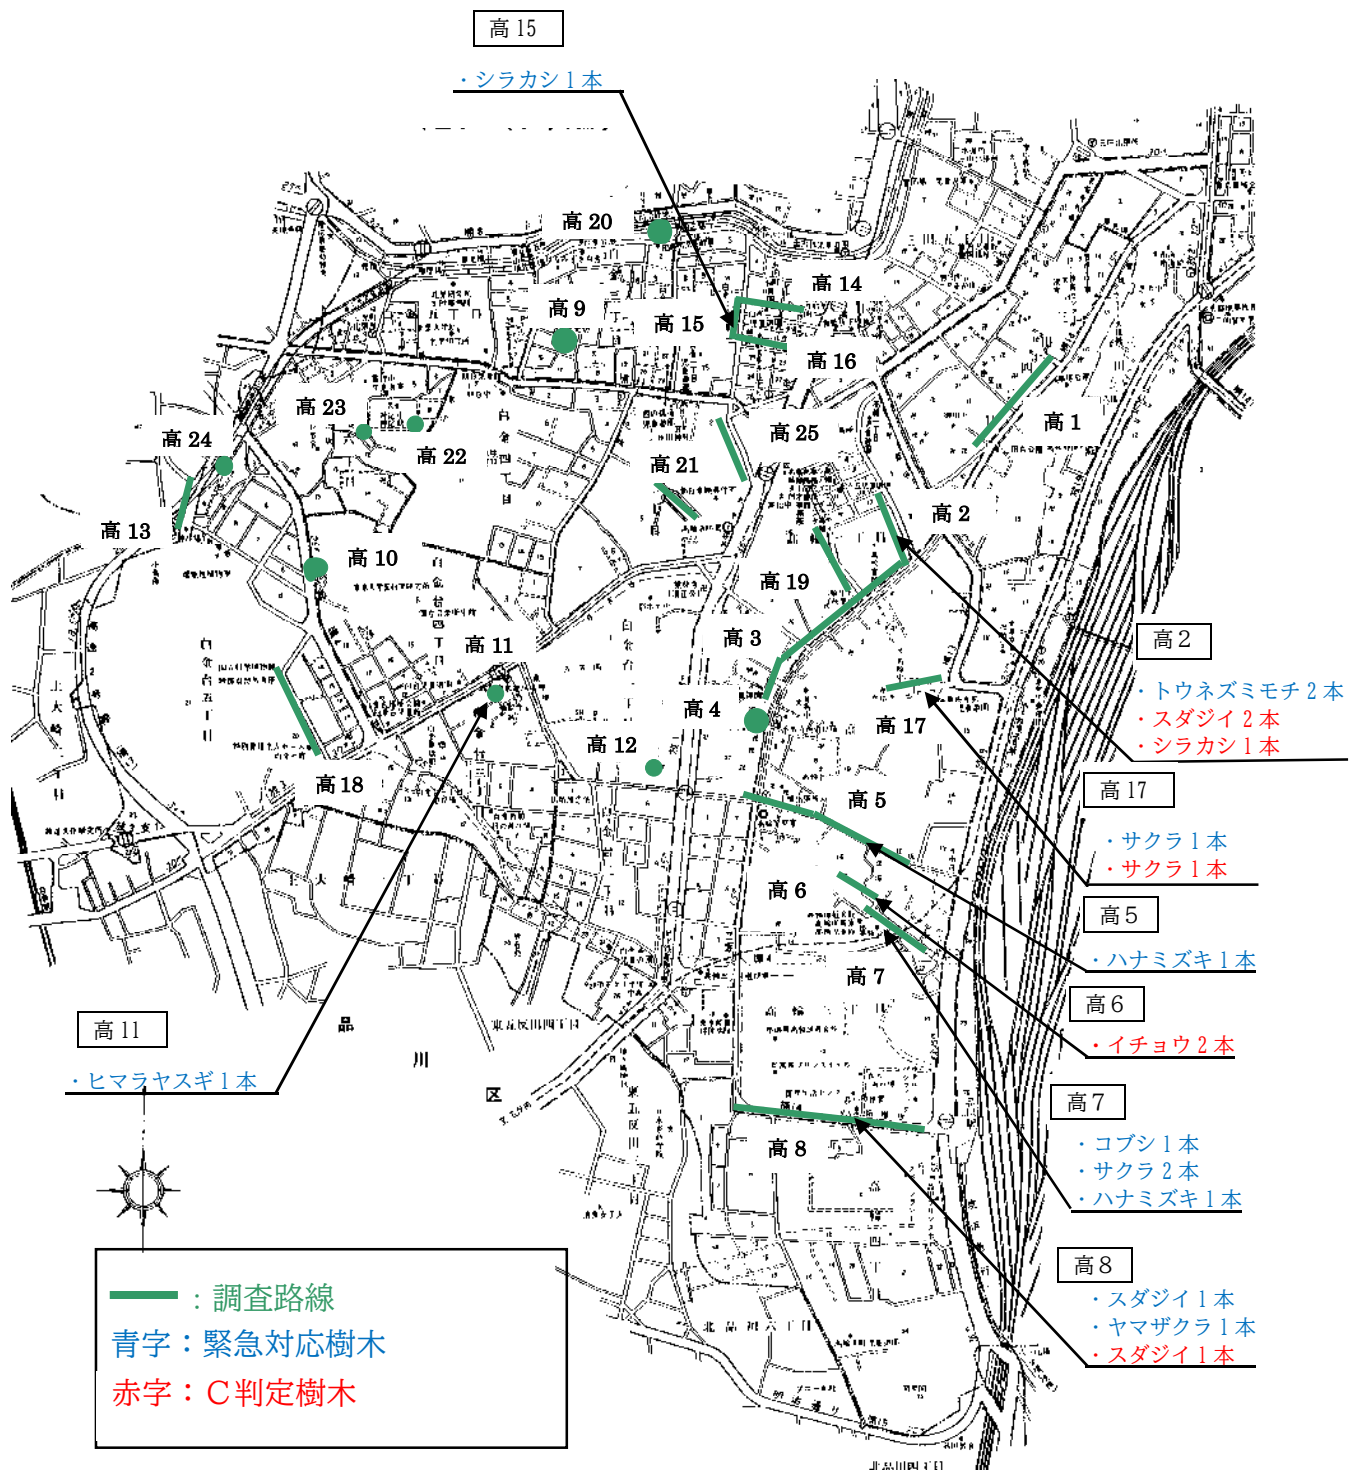
高輪地区総合支所の調査路線と緊急対応樹木・C判定樹木

樹木番号	樹種名	所在	判定理由	対応状況
高2-23	トウネズミモチ	高輪一丁目	枯枝	対応済
高2-28	トウネズミモチ	高輪一丁目	枯枝	対応済
高5-1	ハナミズキ	高輪三丁目	支障枝	対応済
高7-6	コブシ	高輪三丁目	枯枝	対応済
高7-11	サクラ	高輪三丁目	枯枝	対応済
高7-39	サクラ	高輪三丁目	枯枝、支障枝	対応済
高7-45	ハナミズキ	高輪三丁目	枯枝、被害枝	対応済
高8-54	スダジイ	高輪三丁目	枯枝、支障枝	対応済
高8-56	ヤマザクラ	高輪三丁目	枯枝、支障枝	対応済
高11-1	ヒマラヤスギ	白金台三丁目	枯枝	対応済
高15-5	シラカシ	白金一丁目	枯枝	対応済
高17-2	サクラ	高輪二丁目	枯枝	対応済

樹木番号	樹種名	所在	判定理由	対応状況
高2-15	スダジイ	高輪一丁目	樹形不良 回復の見込みなし	伐採済
高2-17	スダジイ	高輪一丁目	樹形不良 回復の見込みなし	伐採済
高2-22	シラカシ	高輪一丁目	樹形不良 回復の見込みなし	伐採済
高6-4	イチョウ	高輪二丁目	根株に腐朽あり	伐採済
高6-5	イチョウ	高輪二丁目	根株に腐朽あり	伐採済
高8-57	スダジイ	高輪三丁目	根元に腐朽あり	伐採済
高17-8	サクラ	高輪二丁目	根株に腐朽あり	伐採済

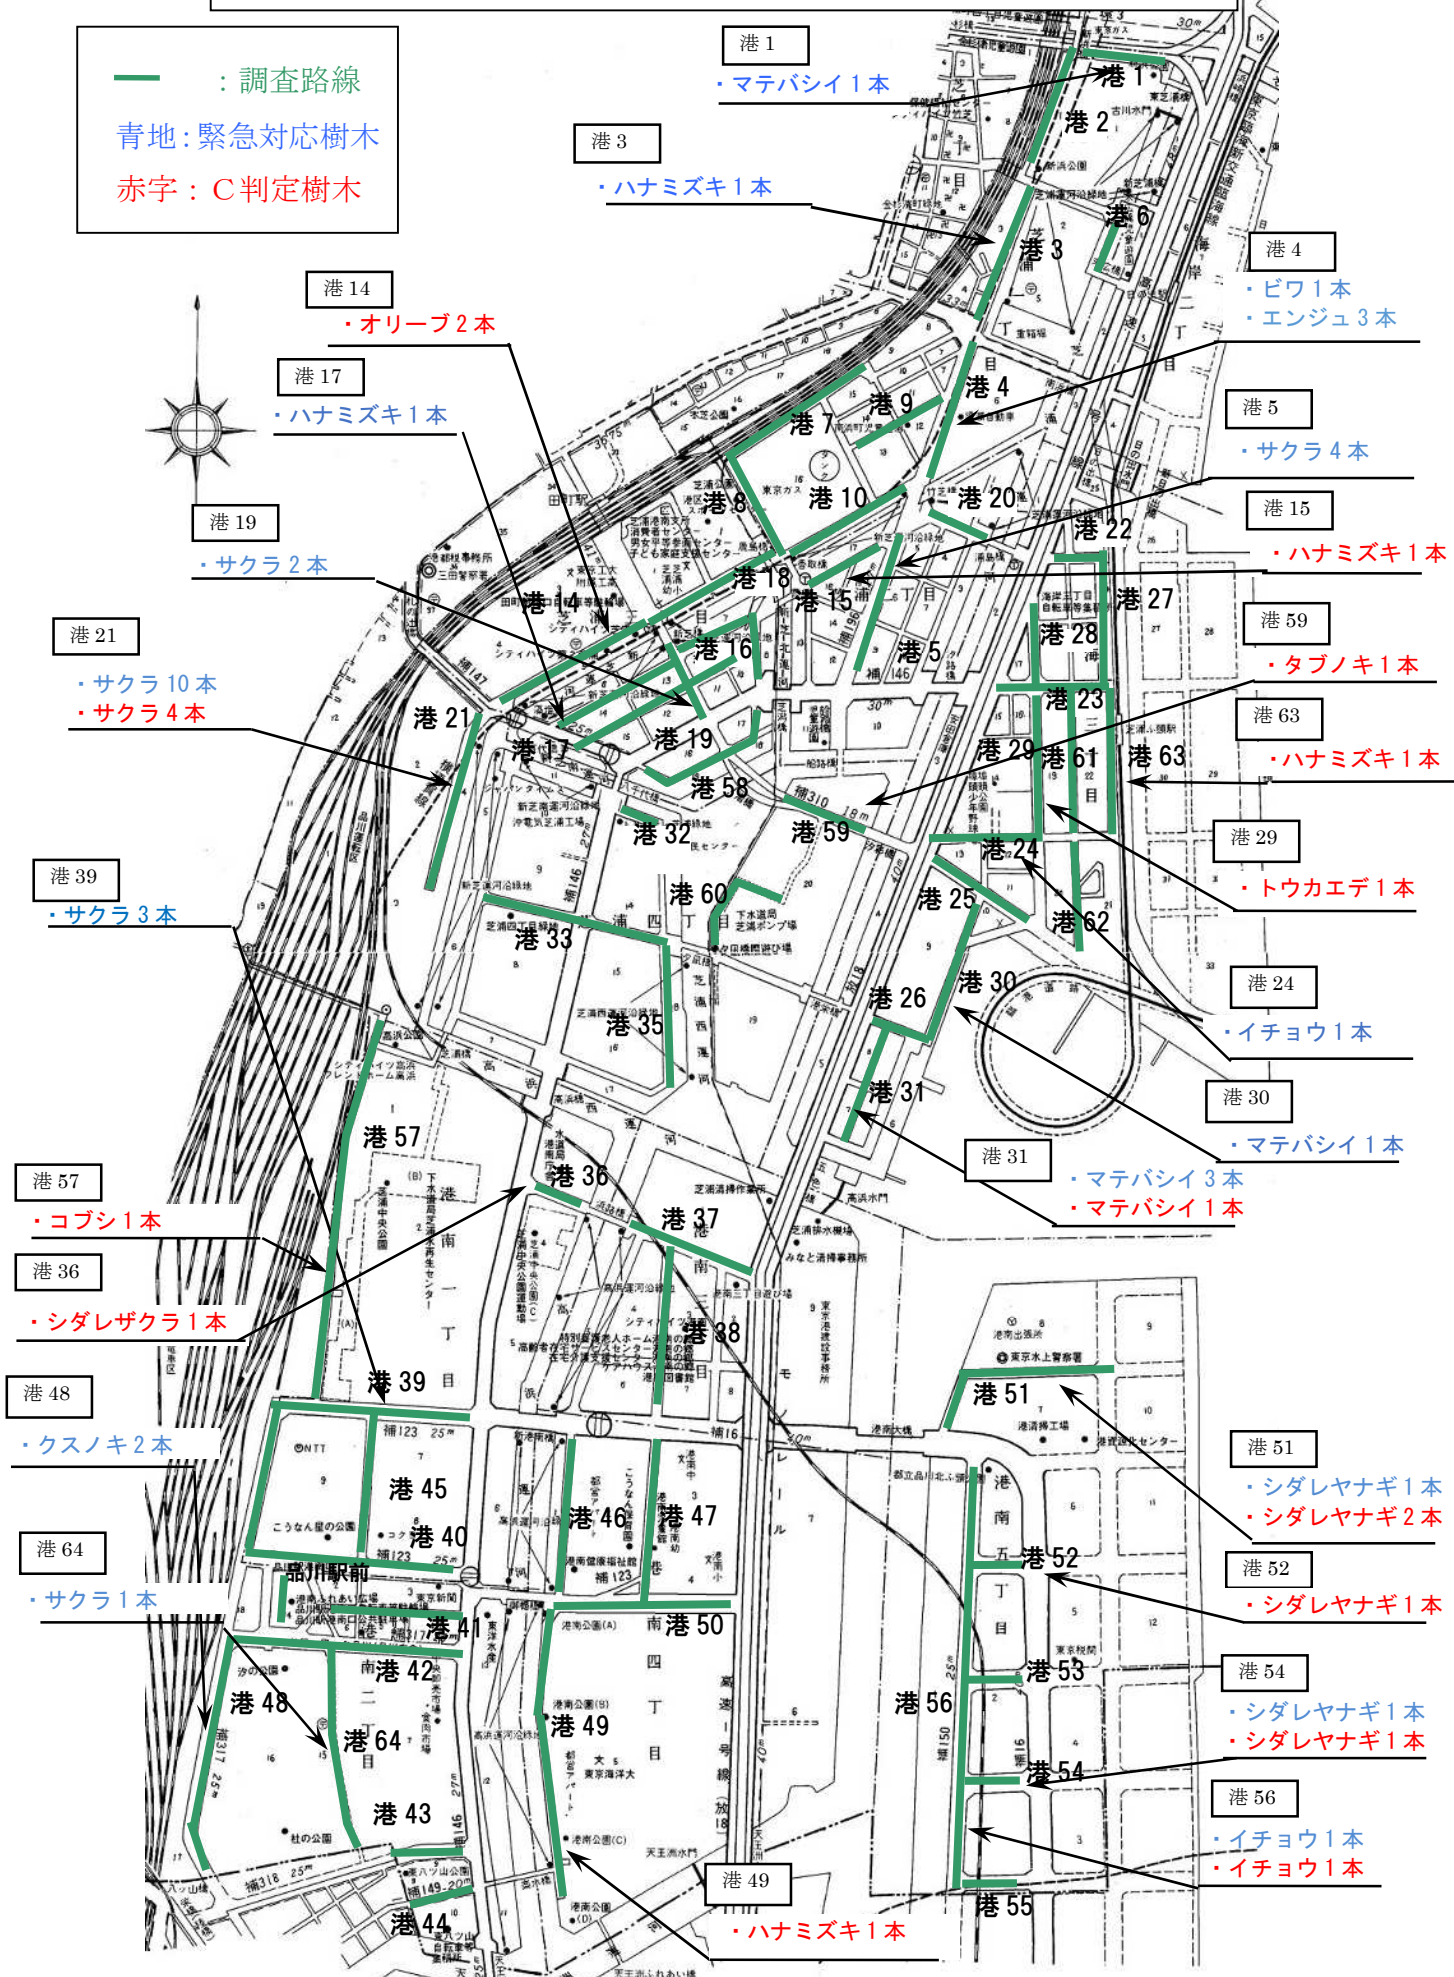
芝浦港南地区総合支所の調査路線と緊急対応樹木・C判定樹木

樹木番号	樹種名	所在	判定理由	対応状況
港 1-9	マテバシイ	芝浦一丁目	枯枝	対応済
港 3-7	ハナミズキ	芝浦一丁目	折れ枝、幹傾斜	対応済
港 4-9	ビワ	芝浦一丁目	枯枝	対応済
港 4-10	エンジュ	芝浦一丁目	枯枝	対応済
港 4-19	エンジュ	芝浦一丁目	枯枝	対応済
港 4-27	エンジュ	芝浦一丁目	支障枝	対応済
港 5-3	サクラ	芝浦二丁目	枯枝	対応済
港 5-12	サクラ	芝浦二丁目	枯枝	対応済
港 5-17	サクラ	芝浦二丁目	枯枝、支障枝	対応済
港 5-21	サクラ	芝浦二丁目	枯枝	対応済
港 17-24	ハナミズキ	芝浦三丁目	枯枝、幹折れの可能性あり	伐採済
港 19-4	サクラ	芝浦三丁目	枯枝、被害枝	対応済
港 19-5	サクラ	芝浦三丁目	枯枝、被害枝	対応済
港 21-5	サクラ	芝浦四丁目	枯枝	対応済
港 21-6	サクラ	芝浦四丁目	枯枝、被害枝	対応済
港 21-12	サクラ	芝浦四丁目	枯枝	対応済
港 21-22	サクラ	芝浦四丁目	枯枝、支障枝	対応済
港 21-24	サクラ	芝浦四丁目	被害枝	対応済
港 21-40	サクラ	芝浦四丁目	枯枝、支障枝	対応済
港 21-48	サクラ	芝浦四丁目	枯枝、支障枝	対応済
港 21-50	サクラ	芝浦四丁目	枯枝	対応済
港 21-52	サクラ	芝浦四丁目	枯枝、被害枝	対応済
港 21-53	サクラ	芝浦四丁目	枯枝、支障枝	対応済
港 24-28	イチョウ	海岸三丁目	被害枝	対応済
港 30-18	マテバシイ	海岸三丁目	被害枝	対応済
港 31-2	マテバシイ	海岸三丁目	被害枝	対応済
港 31-3	マテバシイ	海岸三丁目	被害枝	対応済
港 31-4	マテバシイ	海岸三丁目	被害枝	対応済
港 39-93	サクラ	港南一丁目	枯枝	対応済
港 39-206	サクラ	港南一丁目	枯枝、支障枝	対応済
港 39-219	サクラ	港南一丁目	枯枝	対応済
港 48-71	クスノキ	港南二丁目	枯枝	対応済
港 48-123	クスノキ	港南二丁目	枯枝、支障枝	対応済
港 51-16	シダレヤナギ	港南五丁目	枯枝	対応済

港 54-8	シダレヤナギ	港南五丁目	枯枝	対応済
港 56-90	イチョウ	港南五丁目	被害枝	対応済
港 64-24	サクラ	港南二丁目	枯枝、支障枝	対応済

樹木番号	樹種名	所 在	判定理由	対応状況
港 14-35	オリーブ	芝浦三丁目	幹の建築限界越境	伐採済
港 14-53	オリーブ	芝浦三丁目	回復の見込みなし	伐採済
港 15-16	ハナミズキ	芝浦二丁目	回復の見込みなし	伐採済
港 21-6	サクラ	芝浦四丁目	腐朽により倒木の可能性あり	伐採済
港 21-11	サクラ	芝浦四丁目	腐朽により倒木の可能性あり	伐採済
港 21-43	サクラ	芝浦四丁目	腐朽により倒木の可能性あり	伐採済
港 21-56	サクラ	芝浦四丁目	腐朽により倒木の可能性あり	伐採済
港 29-13	トウカエデ	海岸三丁目	回復の見込みなし	伐採済
港 31-9	マテバシイ	海岸三丁目	回復の見込みなし	伐採済
港 36-4	シダレザクラ	港南三丁目	回復の見込みなし	伐採済
港 49-19	ハナミズキ	港南四丁目	回復の見込みなし	伐採済
港 51-16	シダレヤナギ	港南五丁目	回復の見込みなし	伐採済
港 51-33	シダレヤナギ	港南五丁目	回復の見込みなし	伐採済
港 52-7	シダレヤナギ	港南五丁目	回復の見込みなし	伐採済
港 54-8	シダレヤナギ	港南五丁目	回復の見込みなし	伐採済
港 56-37	イチョウ	港南五丁目	腐朽により倒木の可能性あり	伐採済
港 57-10	コブシ	港南一丁目	回復の見込みなし	伐採済
港 59-5	タブノキ	芝浦四丁目	回復の見込みなし	伐採済
港 63-2	ハナミズキ	海岸三丁目	隣接木育成のための間伐	伐採済
