みなとりサイクル清掃事務所

## 清掃車の交通事故の概要について

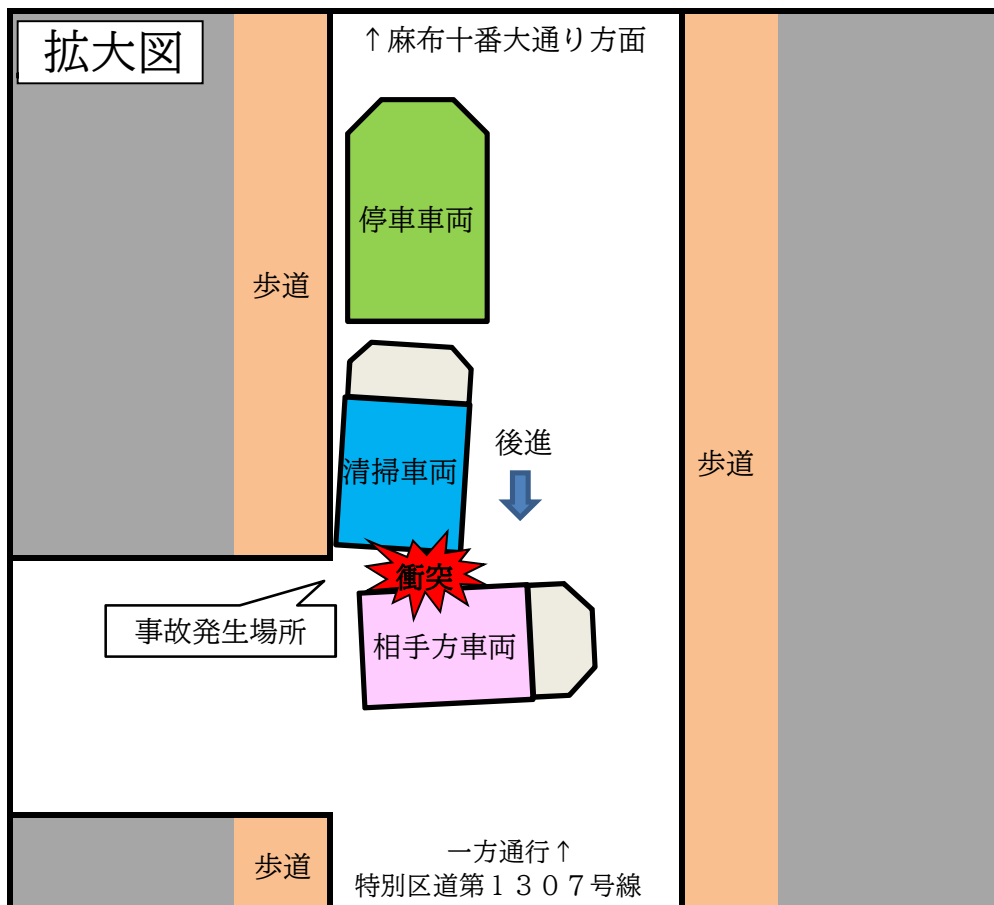
ごみの収集作業のため特別区道第1037号線に停車していた区の清掃車に、当該収集作業を終えた職員2名が乗車し、当該清掃車を発進させるため進路を変更するに当たり、接近して停車していた前方の車両と距離を取ろうと後進したところ、当該清掃車の後方の特別区道第986号線から左折しようと特別区道第1037号線に進入した相手方の車両の左側面に接触した物損事故です。

事故原因は、同乗者が車両の誘導を怠ったこと及び運転していた職員の後方不注意によるものです。

区清掃車：損傷なし（枠内が接触部分）

事故の再発防止を図るため、清掃車に乗車していた職員に対し、周囲の安全確認及び車両の誘導を徹底するよう厳重に注意し、及び指導しました。また、10月26日（火）の始業時に、全職員に対して事故の概要を伝え、再発防止の徹底を指示しました。
