麻布地区総合支所まちづくり課

特別区道第 1,040 号線における車両の物損事故について

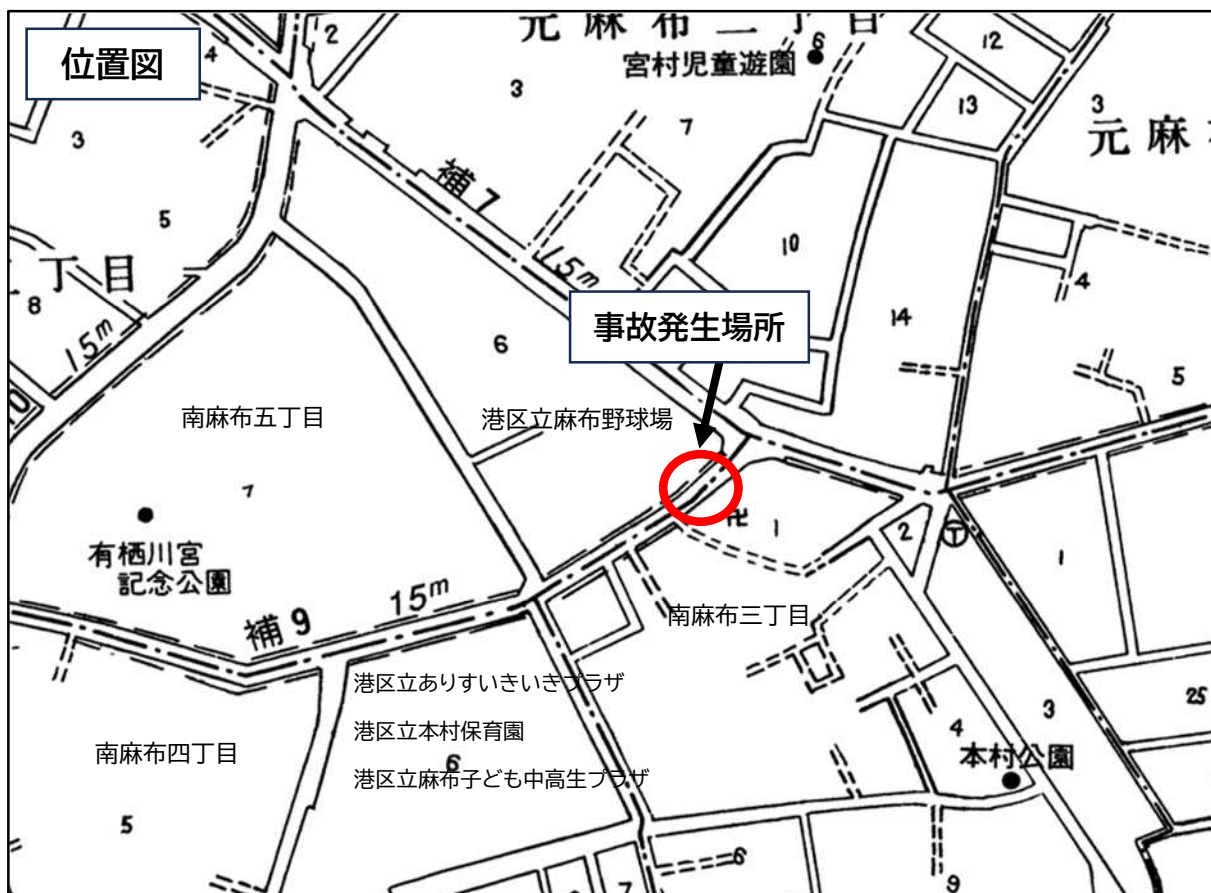
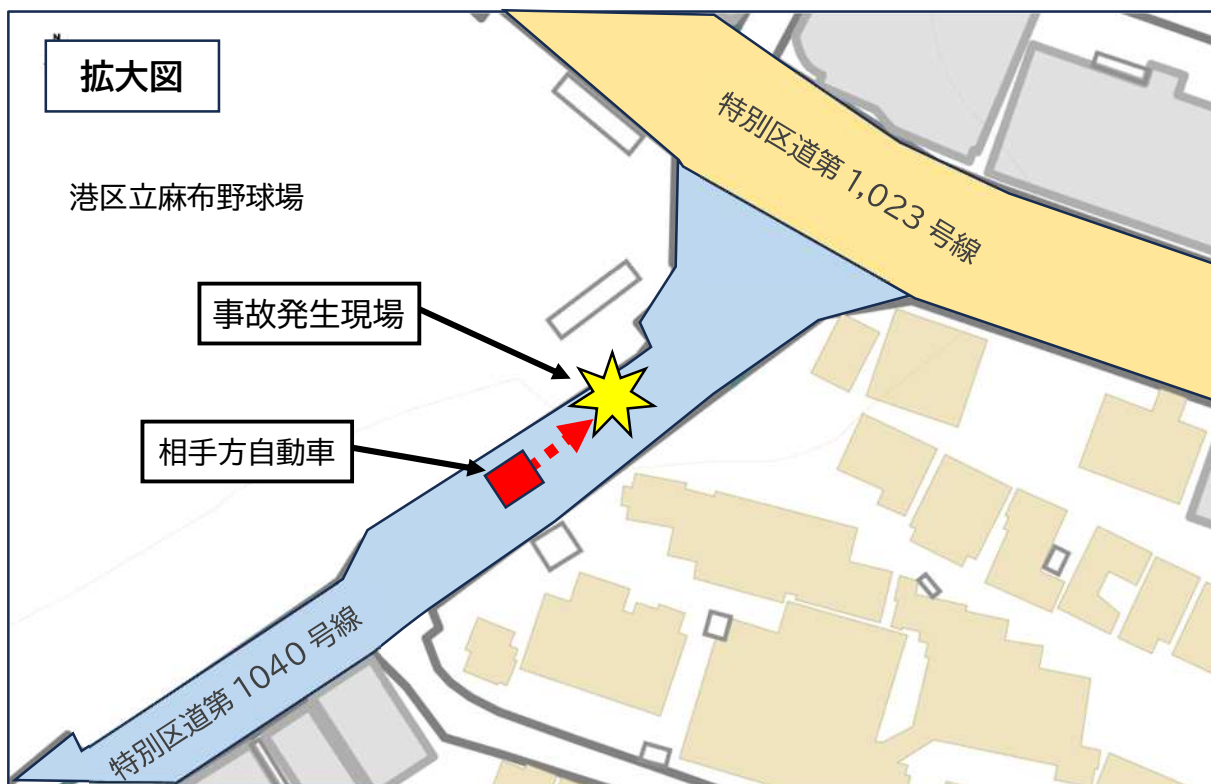
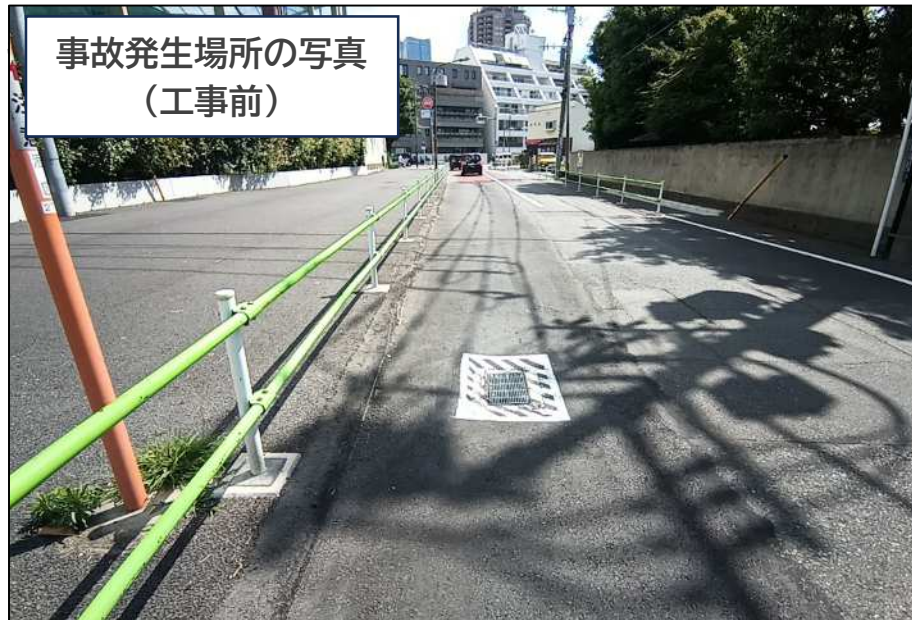
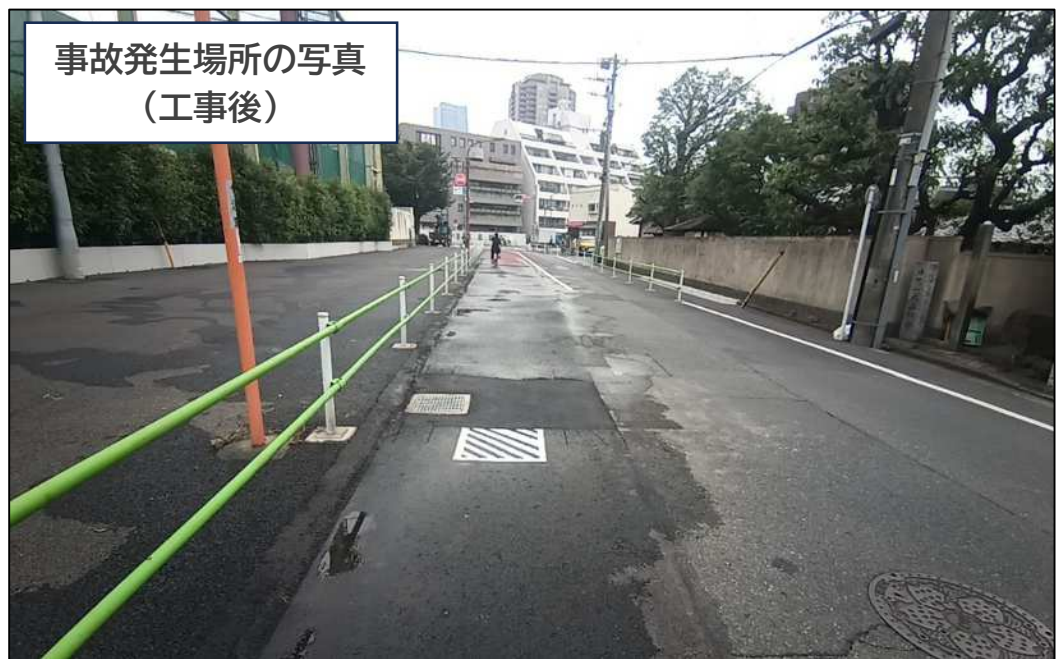
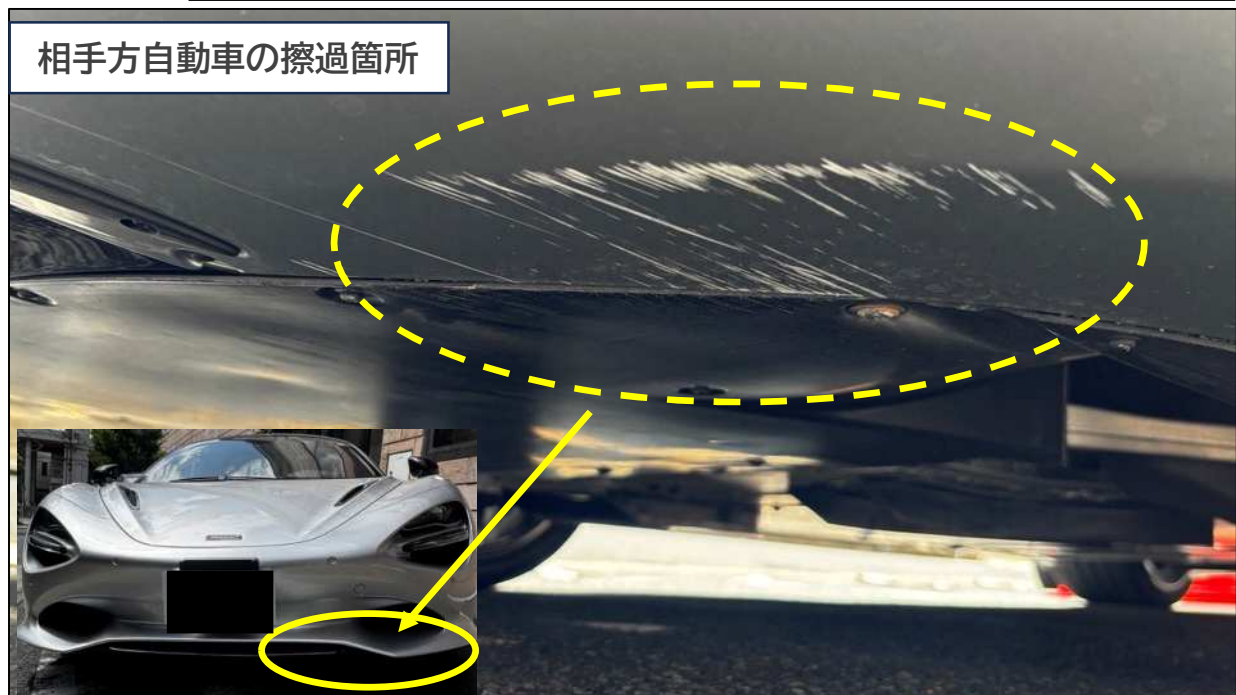
- 1 発生日時 令和 8 年 7 月 4 日（土） 午後 5 時 30 分頃
- 2 発生場所 港区南麻布五丁目 6 番先
- 3 事故車両 相手方 普通乗用自動車
- 4 事故の状況  
区道車道内に設置された雨水ます擦り付け部に生じていたくぼみに、走行中の相手方車両の下部が接触し、車両が損傷しました。
- 5 損害状況  
相手方の負傷 なし  
相手方自動車 前部左側のバンパーの損傷
- 6 責任の割合 港 区：100%  
相手方： 0%
- 7 損害賠償額 660,000 円（令和 8 年第 3 回港区議会定例会で報告予定）

本件事故現場を確認したところ、区道車道内の雨水ます擦り付け部のくぼみは、周辺舗装と段差が最大約 10cm 生じていました。

現場には注意喚起の路面標示を設置していたものの、車高の低い車両が通行した場合には車両下部が接触するおそれがあったと考えられます。

このため、当該箇所については、令和 8 年 7 月 13 日に雨水ます移設工事を実施し、段差を解消しました。

また、同様の事故を未然に防止するため、区内道路における雨水ます擦り付け部等の状況について緊急点検を実施し、同様の箇所がないことを確認しました。
